## 場所打杭に断面欠損箇所を発見

- (1) 工 事 名：平成23年度余戸南高架橋下部工事
- (2) 発 注 者：国土交通省四国地方整備局松山河川国道事務所
- (3) 工事場所：愛媛県松山市余戸南
- (4) 工 期：平成23年 9 月16日～  
平成24年 3 月26日

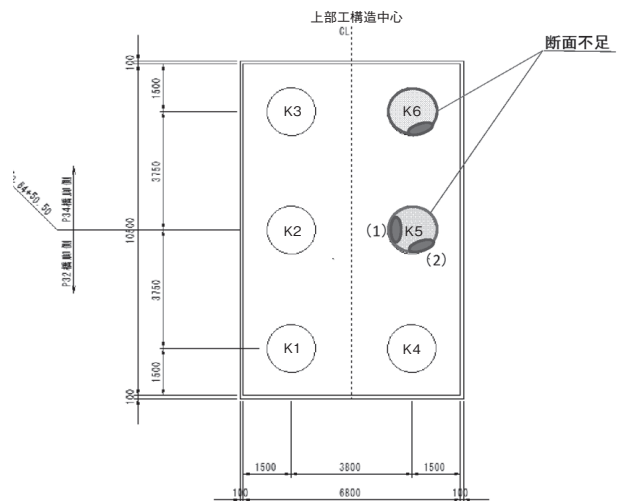
図-1 断面不足箇所位置図

P34橋脚下部の場所打杭工の施工が終了したので、次工程の掘削工程へ移行した。杭体を傷付けないよう慎重に掘削をすすめていたところ、K5杭で2か所、K6杭で1か所の断面欠損部分を発見した。すぐに杭体の清掃を行い、欠損部分の測定を行った。(図-1、図-2 参照)

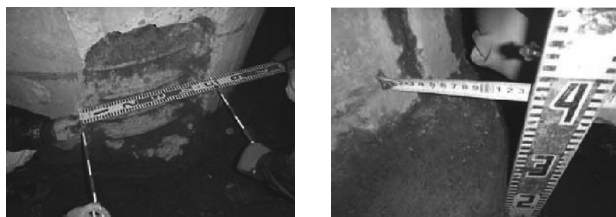
図-3 礫質土確認状況

床付=500付近礫質土確認  
(下部コブ状部分)

状のコンクリートが張り出していることが発見できた。(図-3参照) このコブ状のコンクリートと欠損部の因果関係及び周辺地質との関係を追及していくことが、問題点の解決に導いてくれると確信を持って急ぎ解析を行った。

解析の結果、欠損箇所は粘性土と礫質土との境界付近に発生している、また欠損部分の底部には必ずコブ状のコンクリートが張り出している。この2つの共通点をもとに、下記のような原因で発生したものであると結論づけた。

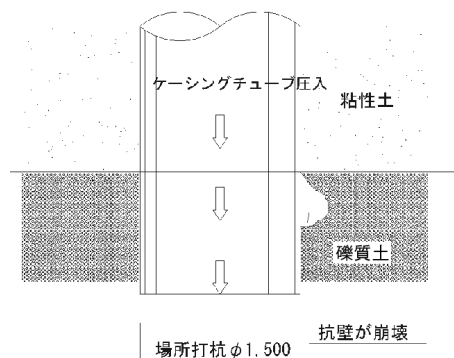
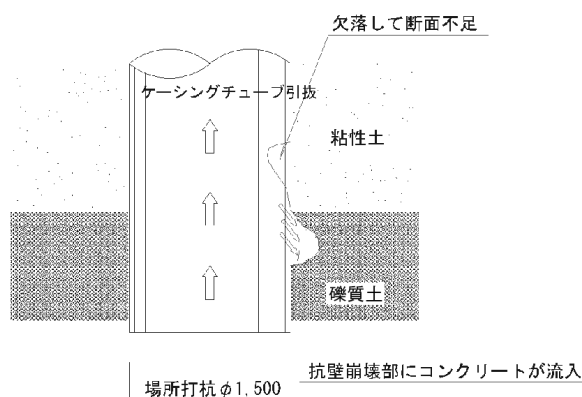
図-4 ケーシングチューブ圧入時断面図

ケーシングチューブを圧入しながら、坑内を掘削して掘り下げていくときに、礫質土上部の粘性土部分の抗壁の一部が崩壊した。その状態のままコンクリートを打設しながら、ケーシングチューブを引き抜いていく作業を行い、最後のケーシングチューブを引き抜いたと同時に坑壁崩壊部の上部のコンクリートを引きずり込み流入した。そのため、引きずり込まれた部分は空隙となって断面欠損を発生させたものである。(図-4参照)

ケーシングチューブ引抜時断面図

その後の処置は、発注者との協議により杭頭処理を行ったあと、無収縮モルタルによって充填することになった。無収縮モルタルと杭体の付着を図るため、欠損部分は杭体の主筋の内側までコンクリートをハツリこみ、定着させるような形をとることとなった。
