## 舗装修繕工事における舗装構成の検討

三重県土木施工管理技士会

日本土建株式会社

- (1) 工事名：平成21年度  
23号津管内舗装修繕工事
- (2) 発注者：国土交通省中部地方整備局
- (3) 工事場所：三重県津市
- (4) 工期：平成22年3月18日～  
平成22年8月24日

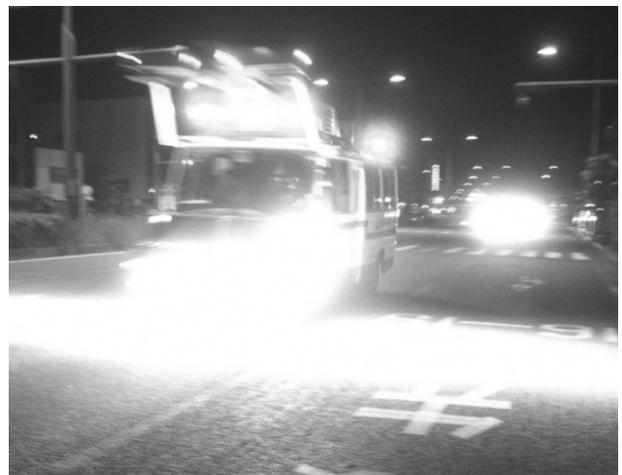
図-1 路面性状車による調査

施工箇所全域にわたって、路面性状測定車を走行させてひび割れ率を測定した（図-1）。

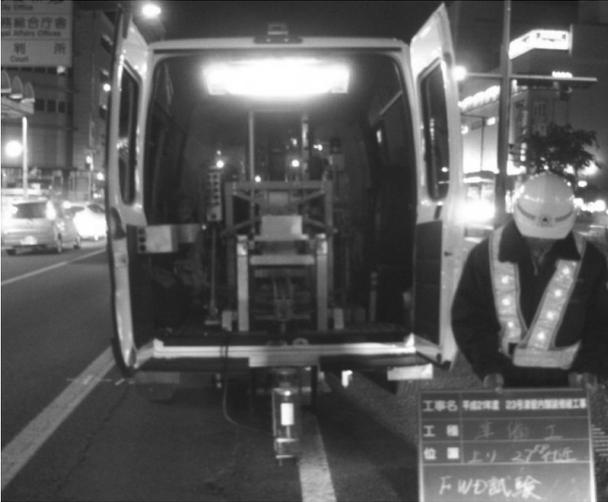
図-2 FWD調査

たわみが甚だしい大きい交差点手前の4箇所(図-3)についてFWD調査を10m間隔で実施した(図-2)。

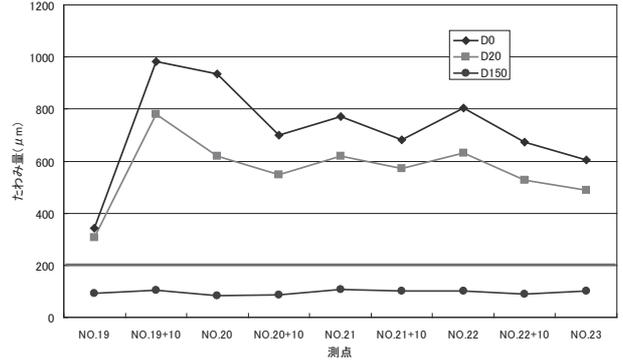
図-4 たわみ縦断面図(測定箇所①)

FWD試験の結果、測定箇所①・②・③と④に損傷傾向に違いがあることがわかった。

正規化後のD0のたわみ量が基準値(200 $\mu$ m)以上あった測点は④のNO.2+8を除くすべてであり、構造的補修の検討が必要であると考えられる。

①②③についてはすべての測点で不足 Ta が補修方法の判断となる基準値5cm以上あった。アスコン層の弾性係数は全体的に低く、良好とされる基準値(6,000~12,000MPa)を下回る点がほとんどである。

①については「全層打替え」、②③については、「部分打替え」の判断となるが、同一区間で補修

工法を統一したほうが効率的であり、より品質確保するために、「全層打替え」により補修する。

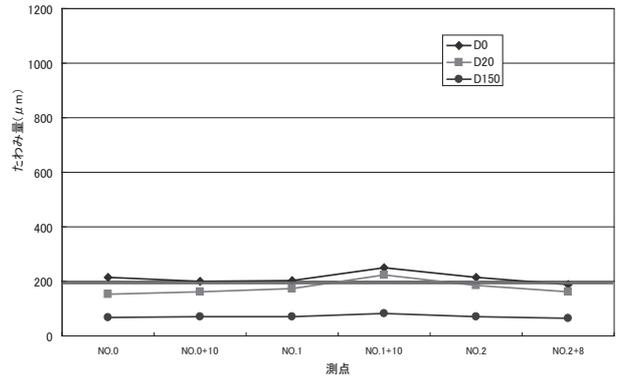
図-5 たわみ縦断面図(測定箇所④)

④についてはほとんどの測点で必要 Ta を満たしており、弾性係数についても基準値を満たす点がほとんどである。

④については、「補修必要なし」の測点もあるが、D0のたわみ量が基準値を超えていることやひび割れ調査結果を踏まえて、当初設計どおりの「切削オーバーレイ」(10cm切削し、基層・表層をそれぞれ5cm舗設)により補修する。

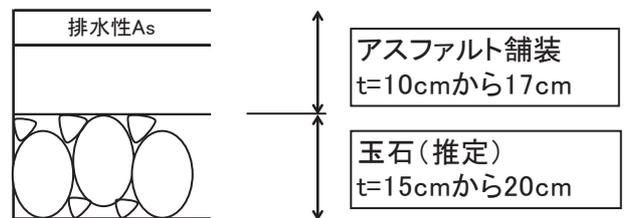
図-7 現況道路の舗装構成

その結果、道路台帳ではアスファルト舗装部の厚さが35cmになっているが、実際は10cmから17cm程度しかなく、その下は玉石交じりの路床になっていることが判明した。

測定箇所①②③の補修方法について、Ta=34cmを満足するように再度検討し、次の舗装構成

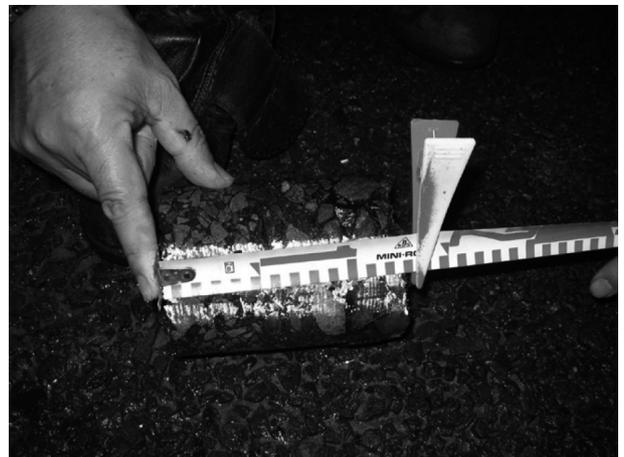
図-8 コア抜き(測定箇所② NO.1)

①②③の全層打ち替えを施工するに当たって道路台帳の舗装構成を確認するため、現地舗装のコア抜きを8箇所について行った。

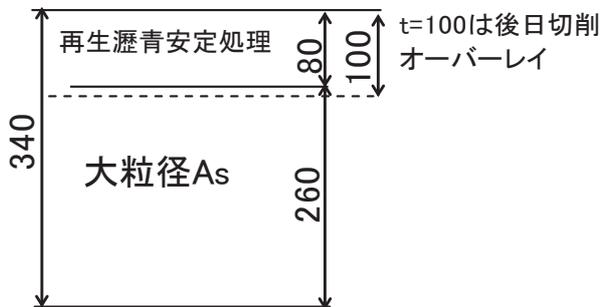
図-10 仮舗装の構成

しかし、1日の施工で表層までを舗設し交通開放するという条件では、As舗装厚さが34cmもあるため舗装温度が低下しづらく、交通開放温度を50℃以下にするということは難しいため、開放後にわだち掘れが発生する懸念がある。

懸念された仮舗装でのわだち掘れは3~8mm程度発生したが、1週間程度後の切削オーバーレイの施工により修繕することができた。

そこで、いったん表層・基層に当たる部分8cmはいったん仮舗装を行い、後日10cmの切削オーバーレイにより正規の舗装構成とすることにした。

仮舗装の合材としては、3種類の合材を検討し、後日切削して撤去するという観点から一番安価な再生瀝青安定処理Asを使用することにした。
