アーチ橋の補修・補強工事の実施および 工事施工時の安全性評価について

- (1) 工事名：国道9号西津和野大橋補修工事
- (2) 発注者：国土交通省中国地方整備局
浜田河川国道事務所
- (3) 工事場所：島根県鹿足郡津和野町中座地内
- (4) 工期：平成22年3月11日～
平成23年3月31日
- (5) 橋長：118.700m
- (6) 橋梁形式：単純鈹桁＋ランガー桁＋単純鈹桁
- (7) 支間長：20.350m（単純鈹桁）＋78.000m
（ランガー桁）＋20.350m（単純鈹桁）
- (8) 有効幅員：7.500m（全幅員；8.700m）
- (9) 工事内容

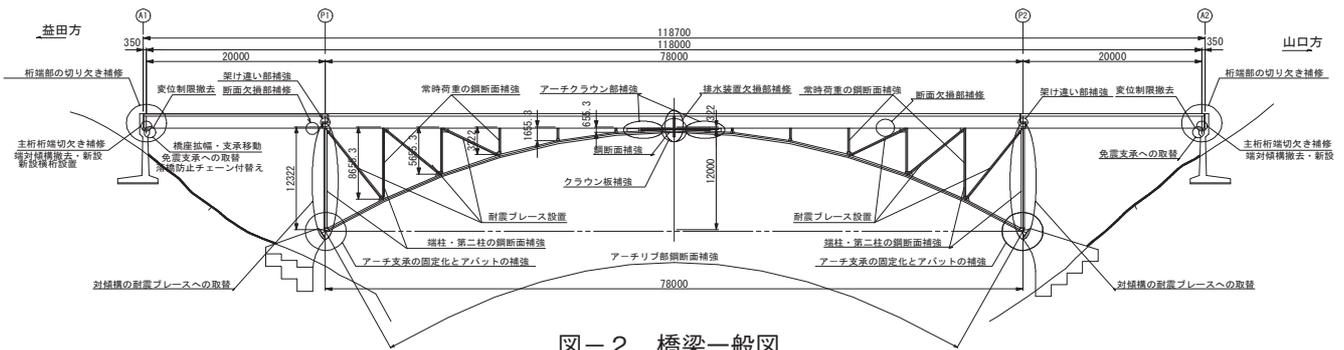
図-2 橋梁一般図

- ・補修設計（腐食、損傷箇所等の補修施工）；
腐食箇所の補修および取替、欠損部補強、排水管の補修および取替、床版・橋座拡幅部等のコンクリート補修等
- ・補強設計（現行荷重対応、耐震補強対策）；
耐震ブレースの設置、免震支承への取替、アーチアバットの固定化、グラウンドアンカーの設置・アーチリブ・端柱・中間支柱部への当て板断面補強、横構取替および追加設置、掛け違い部の補強等

- ・長寿命化（塗装塗替え等、長寿命化対策）；
側径間端部の切り欠き、塗装の塗替え、点検検査路の設置等

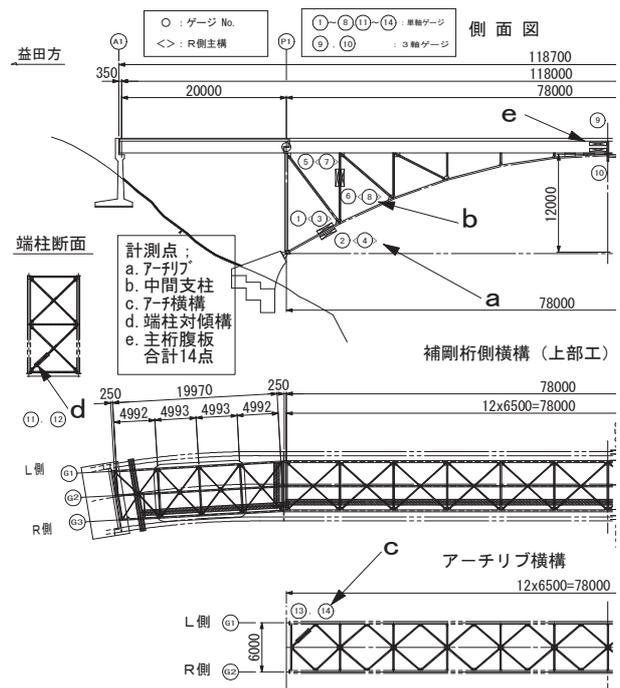
図-4 応力頻度計測計測位置図

部材を取り替える部位は、アーチリブ横構と端
支柱対傾構である。表-1より、設計値と比較し
て、補修・補強施工時間帯では、最大でもアーチ
リブ横構；12N/mm²、端支柱対傾構；6N/mm²程
度の活荷重応力しか発生しておらず、許容応力度
140N/mm²に対して微小であると判断できる。

また、最大応力発生頻度についても、全計測回数に対してアーチリブ横構；約0.01%程度、端柱対傾構；約0.1%と非常に低い発生頻度となった。

さらに施工時間帯での活荷重応力の平均値では、アーチリブ横構、端柱対傾構とも0.2N/mm²程度としており、常時ではほぼ応力が発生していないことが分かった。結果として応力最大値および発生頻度より勘案し、車両通行下において、部材取り替え作業は、十分安全に施工可能と判断した。※夜間で若干、高い応力度を示す要因としては大型車通行の影響と判断される。

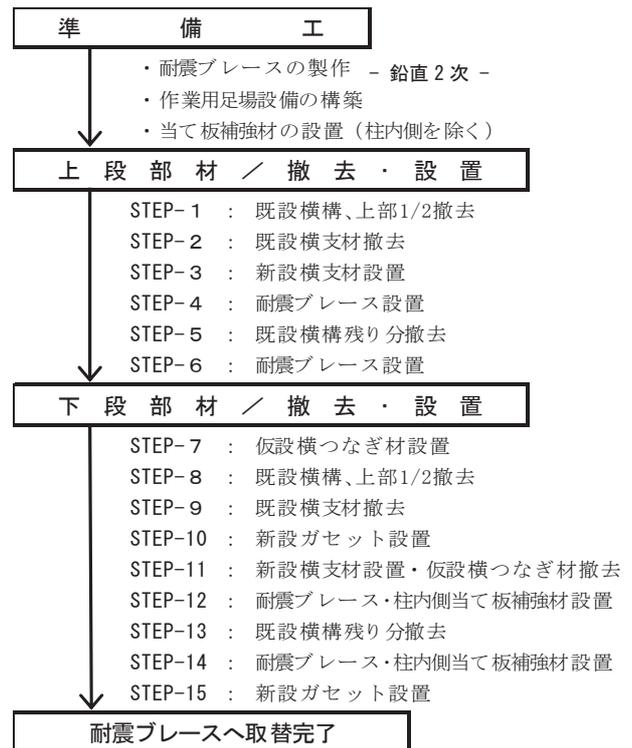
図-5 耐震ブレースへの取替フロー

耐震ブレースの取替作業は、交通規制を行い路面上から取込む計画とした。施工時期は、工程の都合により冬時期の1月となることが避けられなかった。さらに現場環境は、特別融雪区域に指定されており、雪の影響により取替作業が中断されることも懸念されていた。従って日々の作業が補強完了状態になるように詳細な作業フローを計画することで作業を進めた。

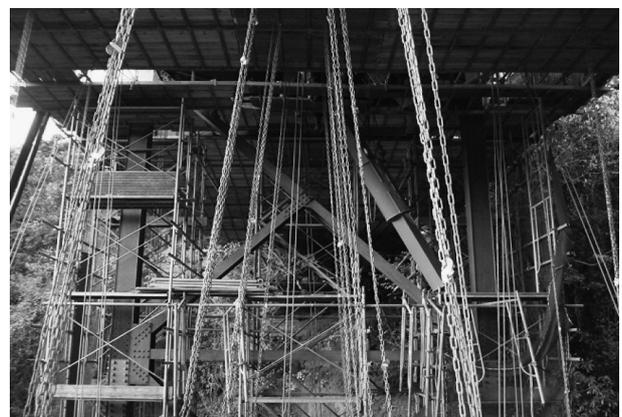
図-6 耐震ブレース取替状況 (STEP-4)

施工期間中は、寒波に見舞われ連日のように雪が降り続く厳しい条件下であったが、大きな手戻り等もなく、無事故・無災害で安全に作業を完了することが出来た。

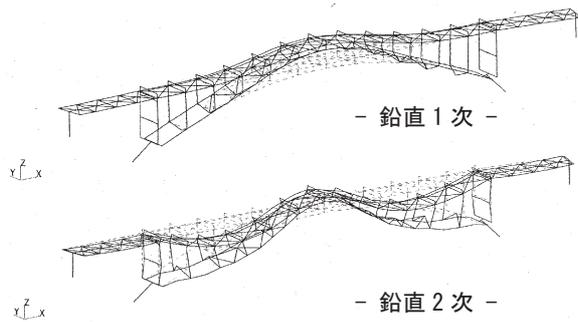
図-7 振動モード図 (鉛直モード)

いずれのケースも補強前と比較して補強後は固有振動数が大きくなっており、斜材・横構部材の追加、当て板断面補強等による橋梁の全体剛性増加等の効果が確認できたと判断した。

なお、設計段階では鋼橋本体、床版をモデル化し、振動数を算出しているが、実橋では、高欄・地覆等が存在し、解析モデルと比較して実際には剛性に寄与していることから、実橋での振動数が解析値を上回る結果となったと判断した。

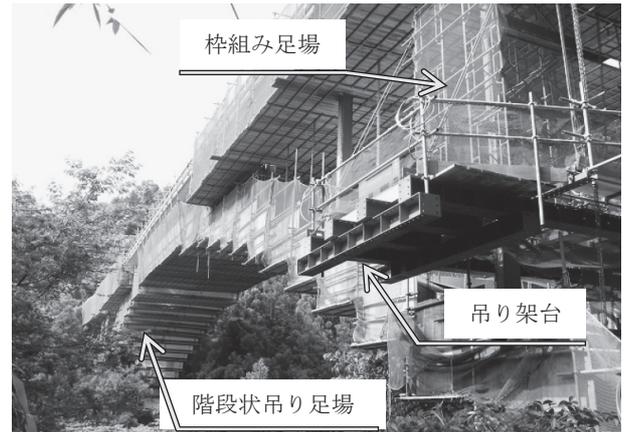
図-8 足場設置状況

①作業環境に合わせた足場構造の選定について

足場構造には、作業性の向上や足場上からの落下物を避けることを目的にパネル状の足場を採用することで結果、足場設置・解体期間を短縮し、国道の交通規制回数を減らすことが可能であり、山間への落下物等の発生も防ぐことが出来た。
