## 砂礫層における構造物の沈下

～地下水低下工による有効応力の増加と支持杭の沈下～

株式会社東日本計画  
担当技術者

#### 工事概要

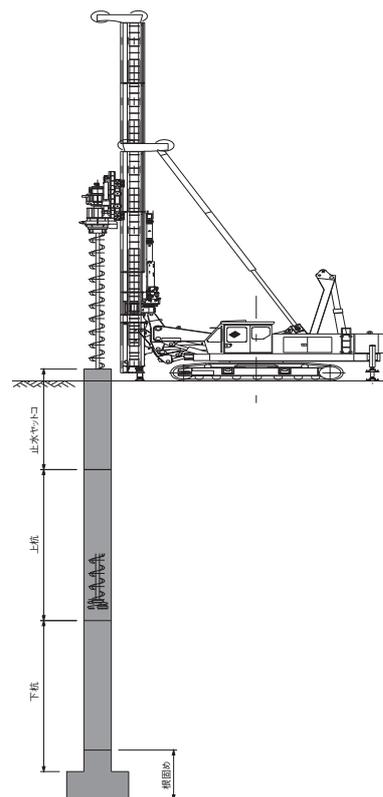
図-2 先端根固工概要図

施工地においては、調査段階から地下水の存在による工事への影響が懸念されていた。本工事の根固め工は図-2『先端根固工概要図』に示すよ

うに既製鋼管杭を先行掘により圧入し先端をセメントミルクで球根をつくり杭体を構築する工法である。

基礎杭の施工計画段階で、強制排水により水替えを行い先端根固めを施工した場合、セメントミルクが排水の影響による水流の発生で不良な球根となる可能性があった。

な先端根固め球根を構築するため、当初掘削を行わず、現況河川水位まで作業盛土を行い、排水による水流の発生を抑制し施工を行った。
