施工計画

海上地盤改良後の傾斜地でのチェックボーリングについて

- (1) 工 事 名：瀬川港海岸保全工事
- (2) 発 注 者：長崎県県北振興局
- (3) 工事場所：長崎県西海市西海町川内
- (4) 工 期：平成21年8月5日～
平成22年3月10日

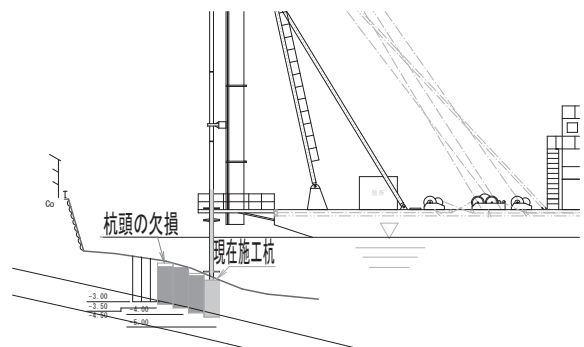
その結果、浅瀬のかけ上がり部分で改良杭頭が、図-2の様に次施工杭の影響で最大で40cm欠損する現象が発生した。

図-2 かけ上がり部の杭頭の欠損

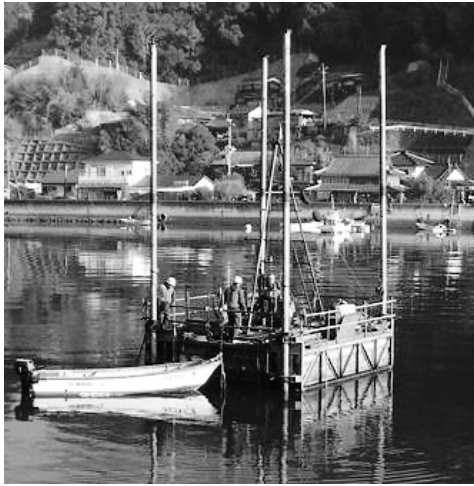
杭の強度を確認するため、通常海上でのボーリング作業で使用するスパット台船によるチェックボーリング(図-3)を行いたいが、確認箇所が浅瀬で軟弱地盤のかけ上がりと固い地盤改良との境である為、4本の足をジャッキベースとして海底に設置するスパット台船では引潮時に軟弱地盤部に設置した方の足に荷重がかかり、作業床の沈

図-3 スパット台船によるチェックボーリング

下、スパット台船の転倒を引き起こす恐れが出た為、設置することができなかった。

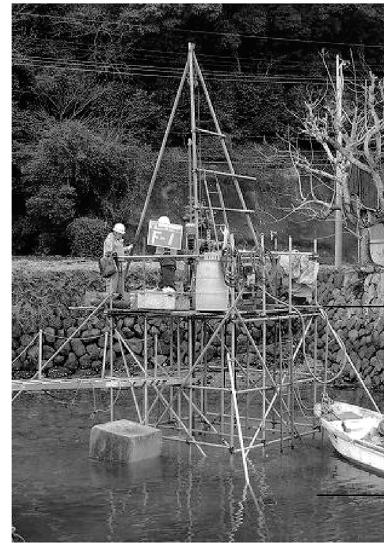
図-4 足場設置によるチェックボーリング

まず、できる限り固い地盤改良部に足場ベースが設置できるように陸上からの測量を行った。これは、潜水士による強固な地盤のさぐり作業だけでは、施工時のスラリーの流れ出しによる海底表面だけ固化している場所に足場ベースを設置し、载荷によって沈下する懸念がある為であった。

軟弱地盤部の足場ベース設置は、単管をある程度の支持層まで打込み、固い地盤改良部の足場ベースより根がらみを設け、さらに強固な部分から斜め方向にやらずを取るにより対応を行った。

足場設置位置はかけ上がり部につき、陸上で丘組みする事が出来ず、全て潜水士による足場組立作業を行った。ボーリングマシンの設置は隣接道路を規制する事が出来ずクレーン付台船により海上より運搬設置を行い、安全にチェックボーリングを行うことができた。(図-4)

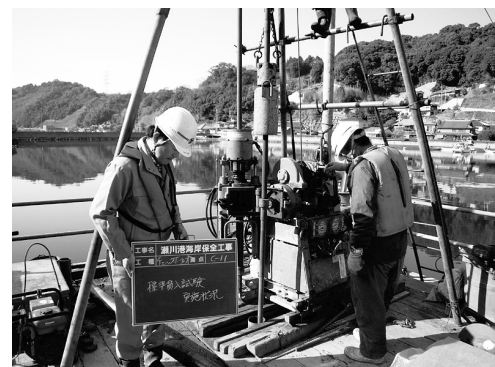
この結果、かけ上がり部分の杭頭が欠損してい

る部分の杭の強度を確認することができ、改良体も支持層に着底していることが分かった。(図-5)

図-5 改良体確認状況
