高力ワンサイドボルトを使用した 鋼床版箱桁 U リブ補修・補強

新吉野川大橋は16径間連続鋼床版箱桁橋であり、国道11号線が吉野川を横断する所に位置する。本橋は共用開始後40年経過しており、平成23年度定期点検を行った結果、鋼床版箱桁 U リブ突合せ溶接部に疲労き裂が発見された。

- (1) 工事名：平成23～24年度園瀬川新橋上部工事（吉野川工区）

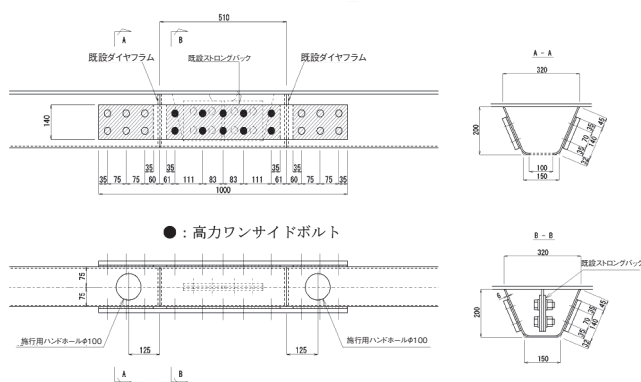
図-3 当て板補強工（標準部）

- (1) U リブ内部にストロングバックと高力ボルトがあり、ハンドホールを追加施工しても U リブ内部からのボルト挿入ができないため、トルシア型高力ボルトによる当て板補強が困難であった。
- (2) 補強作業には、塗装剥離、グラインダー作業、ガス切断作業、孔明け作業等を伴うが、箱桁内部での施工であるため、桁内部作業環境に配慮する必要がある。

- (1) Uリブ内のストロングバックと干渉する場所は、高力ワンサイドボルトを採用した。高力ワンサイドボルトはUリブ外側より挿入し、外側で締め付けが可能なボルトである。よって、ストロングバックがUリブ内にあってもボルト作業が可能であった。
