既設橋梁の歩道部拡幅工事

日本橋梁建設土木施工管理技士会

株式会社駒井ハルテック

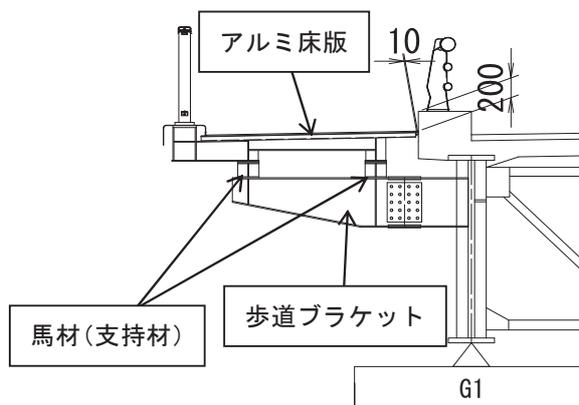
図-2 橋側歩道橋概要図

橋側歩道橋の設置方法は、既設橋主桁の垂直補剛材位置に鋼製ブラケット（以下、歩道ブラケット）を一定間隔で設置して、歩道ブラケット上に馬材を二箇所設け、その上にアルミ床版を設置する計画である。構造的にはシンプルであるが、アルミ床版は既設桁に対し10mm程度の間隔で隣り合い、地覆天端との計画高差も規定されているため、設置において高い精度が要求された（図-2）。

しかし、既設本線の建設が古いことから当時の詳細な図面が残っておらず、設計書の精査や現地踏査の結果、不明な点や設計と異なる点があることが確認された。従って事前の綿密な現場実測と調整可能な構造の採用が必要であると判断した。

- ①橋軸直角方向への対策：既設橋主桁の通りを実測して、歩道ブラケットの製作に反映した。歩道ブラケット上に設置する馬材の位置に対し、桁の出入り量を反映することで馬材やアルミ床版を直線に配置することができた。
- ②橋軸方向への対策：歩道ブラケット間隔の実測を行い、アルミ床版の製作に反映した。具体的には、馬材と取り合うアルミ床版のボルト孔位置を実測値に合わせて削孔した。
- ③高さ方向への対応：既設橋の車道路面高の実測を行い、誤差の小さい近似放物線を設定し馬材の製作に反映した。
- ④誤差吸収への対応：長孔の採用や調整プレートを使用することにより、製作や架設における誤差を吸収可能な構造とした。

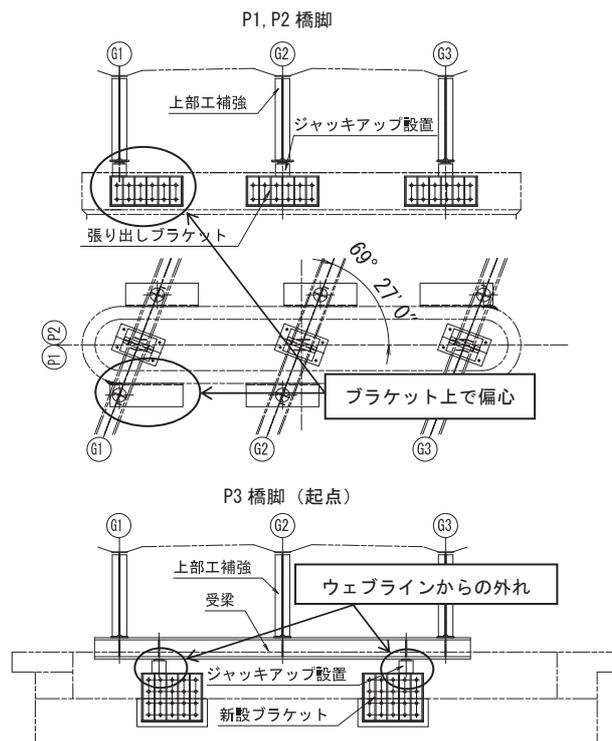
図-3 当初計画のジャッキアップ方法

既設の支承受り替え時は高さが低く桁下空間が小さいことより、支承受り替え時のジャッキアップは下部工に鋼製ブラケットを設置し、その上で行う計画であった。しかし、桁の配置や下部工形状等の制約により、ジャッキ据え付け位置が主桁ウェブラインから外れている箇所や、ブラケット中心から偏心した位置に設けられている箇所があった（図-3）。

当初計画による工法では、ブラケット上の偏荷重等、構造上の問題に加え、ブラケットの設置・撤去に多くの日数が掛ることが懸念された。従っ

て、主桁ウェブラインでジャッキアップを行う方法に見直すことにより、安全性を高め、また工期の短縮を図る必要があると考えた。

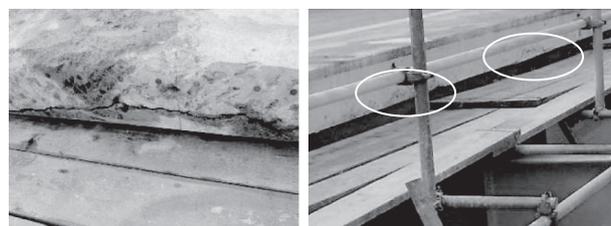
図-4 既設床版の切断面

アルミ床版の設置に伴う地覆改良工において、既設床版の切断が必要であった。過年度の補修工事にて床版下面には炭素繊維補強シートが被覆されていた。そのため、外観では分からなかったが、床版を切断したところ切断面に多くのひび割れが発見された（図-4）。このままでは耐久性が悪いと判断し、新たな対策を検討した。

切断面のひび割れ状況把握のため、全体調査をすみやかに実施した。既設の炭素繊維補強シートを撤去後に叩き検査を全面で行い、ひび割れ部の

コンクリートを取り除いた。そして、それら損傷箇所の長さや幅、厚さについて計測を行った。

修復方法については、床版の断面修復および剥落防止の両方を行うことが可能な新技術のコンクリート保護工で、当社が開発に関与した「アロンブルコート Z-X (NETIS:CB-120013-A)」を採用した(図-7)。これにより、長期供用における床版の耐久性向上を図った。修復は他の工種と同時進行で行うことにより、工程に影響を及ぼすことなく施工することができた。

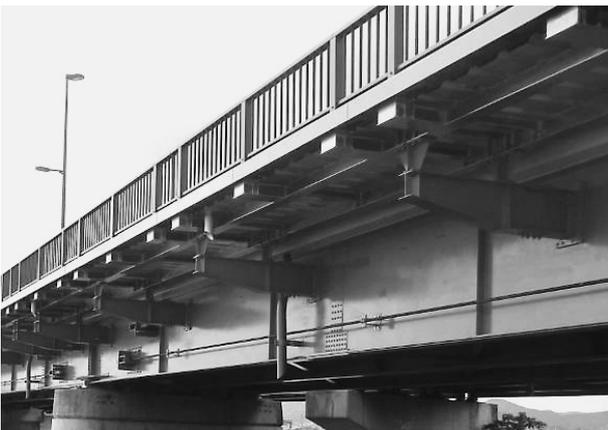
図-5 アルミ床版設置後

これらを実施した結果、全てのアルミ床版において追加の削孔や部材の再製作等の手戻りが生じることもなく、現場工程に影響を及ぼすことなく収めることができた（図-5）。

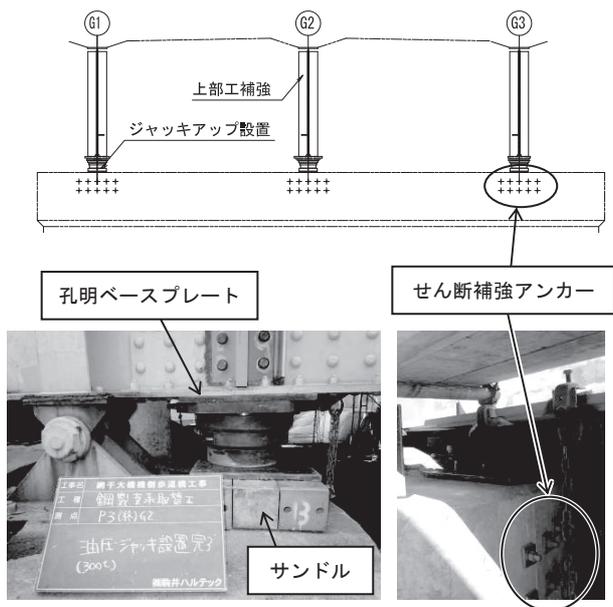
図-6 ジャッキアップ状況

①桁下空間が小さい

最小のジャッキでも据え付けることができない箇所があった。

②下部工の耐力不足

ジャッキアップによる支圧応力および、押し抜きせん断応力を計算したところ、橋座部が欠け落ちると判断された。

③上部工ジャッキ受け部の部材干渉

上部工側には過年度の補修工事により、下フランジに当て板補強がされているところがあり、ボルト頭部が障害となり、ジャッキを受けることができない状態であった。

- ①ジャッキ据え付け位置のコンクリートをはつることにより、ジャッキアップに必要な高さを確保した。コンクリートの埋め戻しは沓座モルタルの施工に合わせて実施した。
- ②下部工の耐久性向上として、支圧応力に対してはサンドルおよび敷鉄板を使用することで必要な支圧面積を確保した。また、押し抜きせん断応力に対しては、コンクリートで負担する耐力を低減するために、必要本数の補強アンカーを

施工した。なお、補強アンカーは外観上それほど目立つものではないため、将来の補修に備え存置とした。

- ③ジャッキ受け部に点在するボルト頭部については、下フランジとジャッキの間に設けるベースプレートに対し、ボルト頭部が来る位置に孔を明けることで対応した。
