震災直後における補修補強工事の現場施工について

日本橋梁建設土木施工管理技士会

株式会社駒井ハルテック

- (1) 工 事 名：東北自動車道
宮城白石川橋支承更新工事
- (2) 発 注 者：東日本高速道路(株)東北支社
- (3) 担当事務所：福島管理事務所
- (4) 工 事 場 所：自) 福島県伊達郡国見町大字小坂(国見 IC)
至) 宮城県白石市福岡深谷(白石 IC)
- (5) 工 期：平成22年9月30日～
平成24年7月20日

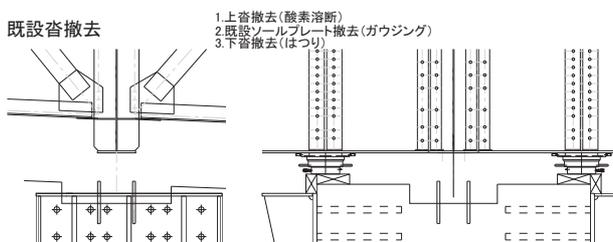
図-2 既設支承撤去図

既設支承撤去から新設支承への取替え時、一時的に上部工水平力を下部工に伝達していた旧アンカーの撤去作業が発生する。

当初一支承線上の全支承を同時にジャッキアップしての支承取替えを計画していたが、作業中に強い地震・余震が発生した場合、水平力に抵抗する部材が不在となるため、作業中における地震による水平力に抵抗するための対策が重要であった。

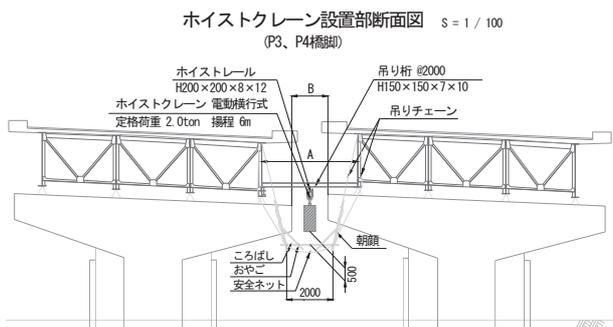
図-3 仮設備計画図(当初)

白石川の中洲にP4橋脚が位置しており、脚上へは出水期・非出水期に関わらず部材・設備等の取込および在置できない状況であった。当初計画は、上下線主桁フランジ面に横梁を敷設し、軸方向に軌条レールを配置して部材・設備等の設置撤去を行う計画であった。ところが震災後の強い地震・余震が発生する中、高所での設置・撤去作業及び設備の点検作業を安全に行うため、より安全性の高い仮設備を設置する必要がある。
