橋梁下部工（橋台）のひび割れについて

福岡県土木施工管理技士会
株式会社 廣瀬組
現場代理人
末次 優太
Yuuta Suetsugu

県道宮本大川線 酒見橋橋梁下部工工事 (A1橋台)

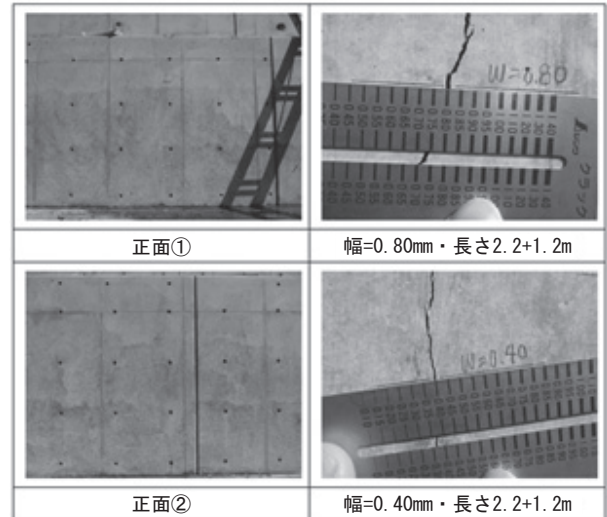
図-6 ひび割れ状況（正面側）

ひび割れは、縦壁部にフーチングから鉛直方向に正面側・背面側にそれぞれ2本ずつ発生しており、ひび割れの幅は0.30~0.80mm、長さ2.60~3.40m（天端含む）の範囲で、比較的ひび割れの大きい特徴を有していた。

また、胸壁部でもひび割れを確認できたが0.20mm以下であった。

現地調査と補修・補強指針をもとに、今回のひび割れの主な発生原因を推定すると【セメントの水和熱による】が原因と考えられた。

セメントの水和熱によるひび割れには、内部拘束と外部拘束があり、内部拘束は、比較的早い時期に発生し、ひび割れの幅が大きく表層のひび割れが多い傾向にある。また、外部拘束によるひび割れは、内部の温度が低下するとき収縮が外部のコンクリート、岩盤などに拘束されると発生するひび割れで一般的に貫通していることが多いことで知られている。

今回のひび割れは、構造物がマスコンクリートであり、打設後の水和熱による内部温度と外部温度の差が大きい事により降下時にフーチングに収縮が拘束されて、ひび割れと確認できたもので中心部のひび割れは細いものと考えますが、両面に連続するように発生していることから貫通していると考えられた。また、構造物の延長が長い事も1つの原因と思われる。ひび割れの抑制方法に誘発目地などの設置を行うが、打設高さに対する延長の比が2程度で効果があるとされている為、今回のひび割れの発生に延長が関係している事は否定できない。設計上堅壁部には、誘発目地が設置してあったが、目地で誘発はしなかった。しかし、躯体に対し均等にひび割れが入った事から、誘発目地は必要であり設置位置については、鉄筋の配筋・躯体の延長等を考慮し設置する必要がある。

を与えるものではないと考えるが、ひび割れからの劣化因子は、鉄筋の腐食など構造物の耐久性低下の原因となることから因子の侵入防止の為、処置を講じた方が良く考えた。よって、追従性のある材料によるエポキシ樹脂注入工法を行った。
作業フロー

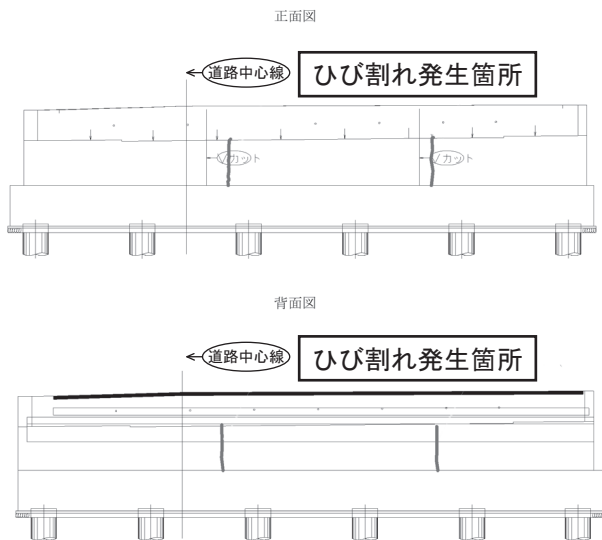
図-5 ひび割れ発生箇所図

ひび割れの発生箇所を図-5に示す。
