地盤改良工事における問題点について

宮城県土木施工管理技士会
 監理技術者
 株式会社只野組
 佐々木 誠 司
 Seiji Sasaki

- (1) 工 事 名：新南明戸地区道路改良工事
- (2) 発 注 者：東北地方整備局仙台河川国道事務所
- (3) 工事場所：宮城県気仙沼市本吉町新南明戸
地内
- (4) 工 期：平成24年10月5日～
平成25年11月29日
- (5) 工事概要

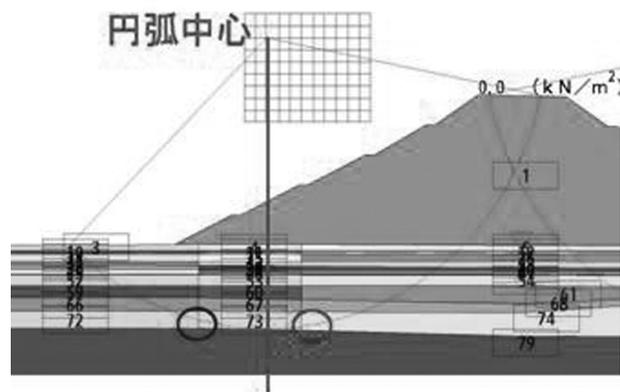
図-1 標準断面左側拡大図
 記号Ac5（沖積有機質土混じり粘性土）改良層
 Ag2（沖積砂礫）良質層

この工事は、上記地内において道路改良工事（軟弱地盤処理）を行い将来施工される盛土工事（直高25m）の土圧から発生する地盤変位、円弧すべり図-1に対する地耐力を高める工事です。

設計の経緯として考えられた事は改良深度約4.0～9.0mで一部N値4～50まで上昇する良質層の存在と現地盤から約0.5m下がりが地下水位の高さと言う事がボーリング柱状図より確認できました、円弧すべりが想定される地層境は深度15m付近に存在する為に中間良質層を改良（貫通）できる貫入能力が高く水中施工が可能なCI-CMC工法が発注者指定工法として採用された事が解りました。

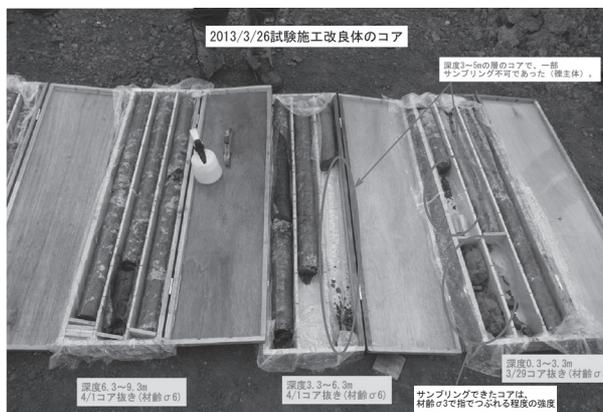
図-2 試験施工の改良体コア

試験施工で σ_7 強度を確認する為に事後調査ボーリングを実施し試験資料の採取を行いました。改良土に強度発現が確認できなく(柔い、脆い)、中間良質層(砂礫層)では資料の採取もできない状態(砂礫がバラバラ)で改良後の強度確認が全くできない状態でした。

上記の事から改良体の強度発現が問題となり確認できるまで試験施工を実施、原因の調査を行いました。

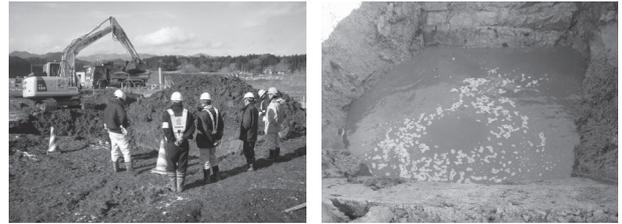
図-3 発注者、コンサルタント立会試験掘状況

掘削深度約6m付近で砂礫層が確認でき、掘削途中の粘性土層では湧水は無く掘削できましたが砂礫層を目視で確認できた途端に吹き上がる様に湧水が発生し見る見るうちに地盤から約1.0mまで水位が上昇する事が確認できました、この時点ではコンサルタント立会者は「この程度の地下水は問題ない」と判断されましたが、試験施工の結果から地下水が地盤改良で攪拌混合する際に悪影響をあたえている事、また地下水に流れがありセメントが逸走した可能性等が考えられました。

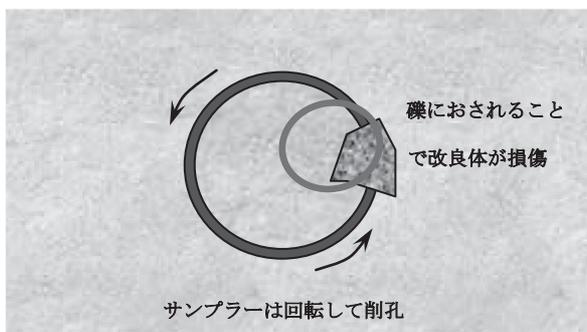
図-5 若材令による採取不良

今回の事後調査ボーリングで採取不能となった砂礫層について考えられた事は、礫層をボーリングによって採取する際、礫と礫の間隙部の改良土（粗砂）の強度が十分発現していない状態で削孔時の応力によって、改良土が破壊された事でσ7の一軸圧縮試験用の資料採取が不能となったと考えられました。

上記の事から高炉セメントの特性である初期強度の発現が小さい事も原因の一つとしてこの時点では考えられました。

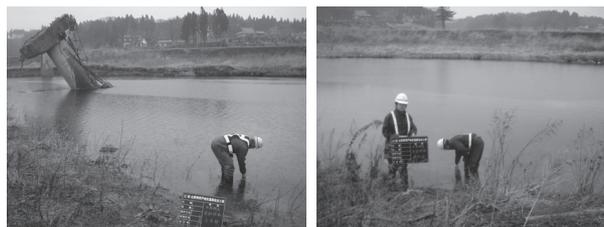
図-6 川水採取状況

近接する河川を横断する方向で上流、中間（本線センター）、下流、最下流部の計4箇所の川水を採取し水素イオン濃度（PH）の測定を調査機関へ委託しました。測定結果はPH7.3～7.6と排水基準値以内の数値となり、上流と最下流の数値についても大きな変化は見られませんでした。

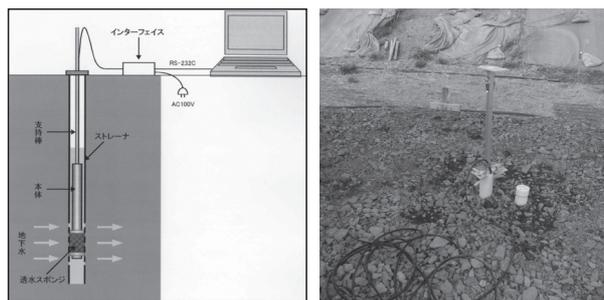
図-7 測定センサー構造図、測定状況

調査方法として他社の工区を含めたエリア5箇所に観測井戸を施工、計測センサーを使用して帯水層である砂礫層を対象に行いました。5箇所の測定結果から地下水の流向には明瞭な関係性が認められず、流速についても0.011～0.513 cm/minと流速は無いに等しいと判断できる結果となりました。

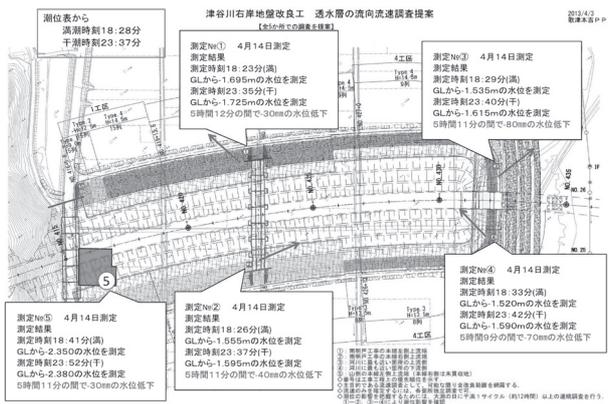
図-9 水位測定結果平面図

間)を測定しましたが測定結果は-3~-8cmと潮の干満の影響が無い事も確認できました。
