## TB（テンポラリーバイパス）工法による斜張橋の主桁補修について

日本橋梁建設土木施工管理技士会  
株式会社 IHI インフラシステム  
現場代理人

- (1) 工 事 名：The Binh Bridge Repair and Rehabilitation Project
- (2) 発 注 者：ベトナム社会主義共和国  
ハイフォン人民委員会
- (3) 工事場所：ベトナム社会主義共和国  
ハイフォン市
- (4) 工 期：平成24年5月1日～  
平成24年12月31日

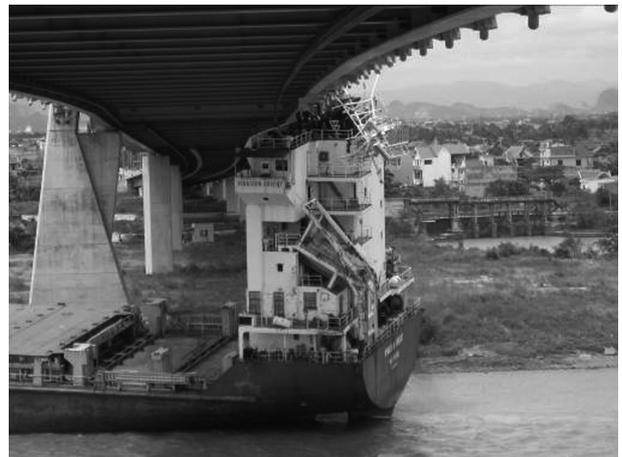
図-2 衝突状況

2010年7月17日、ビン橋（図-1）に3隻の貨物船が衝突し、損傷を与えるという事故が発生した。本橋は2005年に、ベトナム第三の都市ハイフォン市に建設された斜張橋である。衝突したこれらの貨物船はハイフォン港近くの造船所に、修理の為に係留されていたもので、この日ベトナムを襲った台風1号の影響で、約1km上流に流され本橋に衝突した（図-2）。デッキより上部（艦橋等）と橋桁が衝突し、主桁とケーブルが大きく損傷した。図-3に損傷箇所を示す。幸いにも床版、横桁、ケーブル定着部の損傷は軽微であったため、落橋するような大事故にまでは至らなかった。本橋はコンクリート床版を有する鋼-コンクリート合成桁として設計された斜張橋で、主桁の応力性状が施工ステップに影響される逐次合成桁となっ

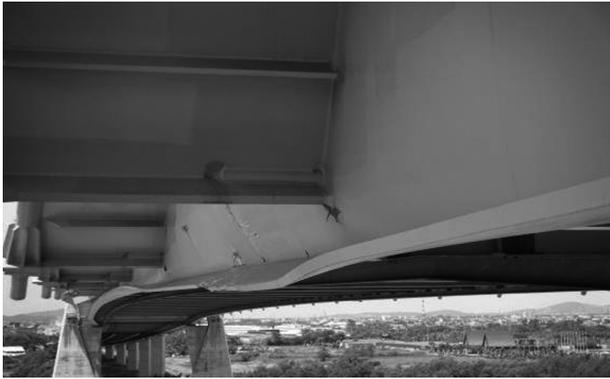
図-4 主桁損傷状況

主桁の下フランジは、船舶が衝突したことにより大きくたわみ、残留変形が残っている状態であった。図-4に主桁損傷状況を示す。腹板は下フランジに引っ張られた形で面外変形した状態であった。ケーブル定着部近傍の腹板は部分的にき裂が生じ、板厚(20mm)程度の板面外へのズレが確認できた(図-5)。主桁内側の補剛材も下フランジに押し上げられた形で座屈していた(図-6)。

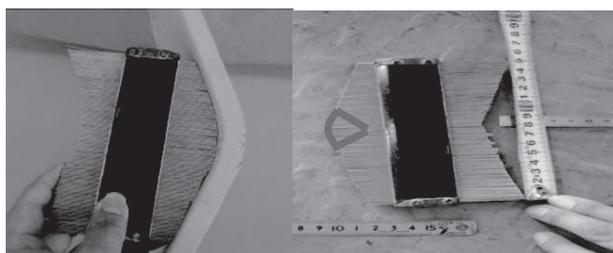
図-7 表面曲率計測の様子

補修範囲の決定にあたって、鋼板のじん性を確保することを目標とした。シャルピー吸収エネルギーが鋼材の要求性能以上であれば問題ないといえる。道路橋示方書Ⅱ鋼橋編1.6にある冷間曲げ半径5 t (ε=10%) を目安とし、腹板表面の曲率を計測し、上記の(1)式によって、板のひずみに換算して評価した補修範囲を決めた(図-7)。最終的に、橋軸方向に約22.5m、桁高の約半分強、下から1050mmの範囲を取替えることとした。

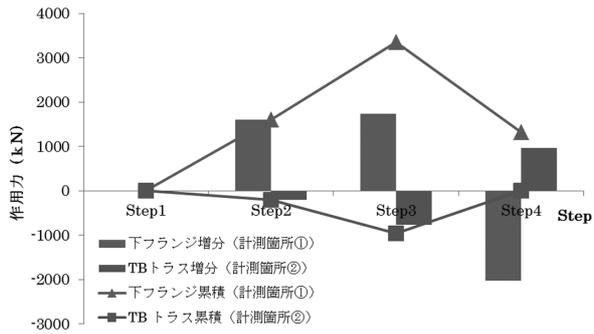
図-13 施工ステップ毎の部材作用力

計測結果を図-13に示す。縦軸に作用力、横軸にStepをとり、縦棒は各Stepにおける下フラ

ンジ、TBトラスの力の変動を示し、折れ線はその累積値を表している。Step 1においてTBトラスは無応力状態であるが、主桁には常時による圧縮力が作用していると考えられる。Step 2、3において、損傷桁切断による応力解放と、新設部材溶接による縮みにより、TBトラスには圧縮、主桁には引張力が作用している。新設された下フランジに最終的に分配された作用力は、溶接による残留応力も含めて約1000kN（応力度として約22N/mm<sup>2</sup>（下フランジ断面900mm×50mm）であったが、許容応力度内であり問題なかった。以上により、TBトラスが主桁に作用していた圧縮力を受け持ち、十分に機能していたことが確認できる。
