主ケーブル一部破断に伴う鋼吊橋の補強対策工と 長期監視

日本橋梁建設土木施工管理技士会

瀧上工業株式会社

- (1) 工事名：原田橋補修工事
- (2) 発注者：浜松市 土木部 道路課
- (3) 工事場所：静岡県浜松市天竜区佐久間町川合、

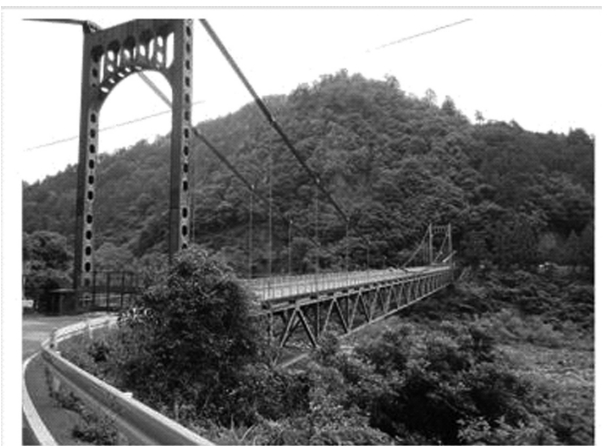
図-1 原田橋（補修前）

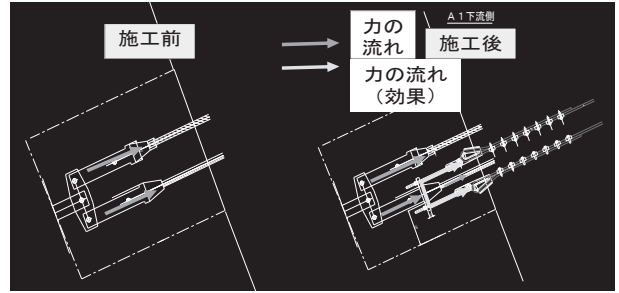
図-2 セーフティーケーブルの設計思想

他の迂回路の確保が困難なこと、河川内に設けた仮設道路が平成24年6月末までしか使用できないことから、早急な補修工法の選定が必要であった。このような制約条件下で安全性を確保できる、補強(セーフティー)ケーブルの追加設置を提案した。本工法は、近い将来の本橋架替の計画に配慮し、①維持管理投資を少なくでき、②腐食したケーブルの活荷重を図-2に示す力を分散させる補助的な役割を果たす特徴を有する。すなわち、暫定供用かつケーブルを簡易的に追加することで現道交通の安全を確保する補強思想である。

セーフティーケーブルは、死荷重に対応する現状の主ケーブルに追加し、活荷重無載荷状態で微少のケーブル張力を導入することで、活荷重のみに抵抗する部材とした。解析結果より、規制する活荷重(4t車の連行、8t車の単独走行)に対し、

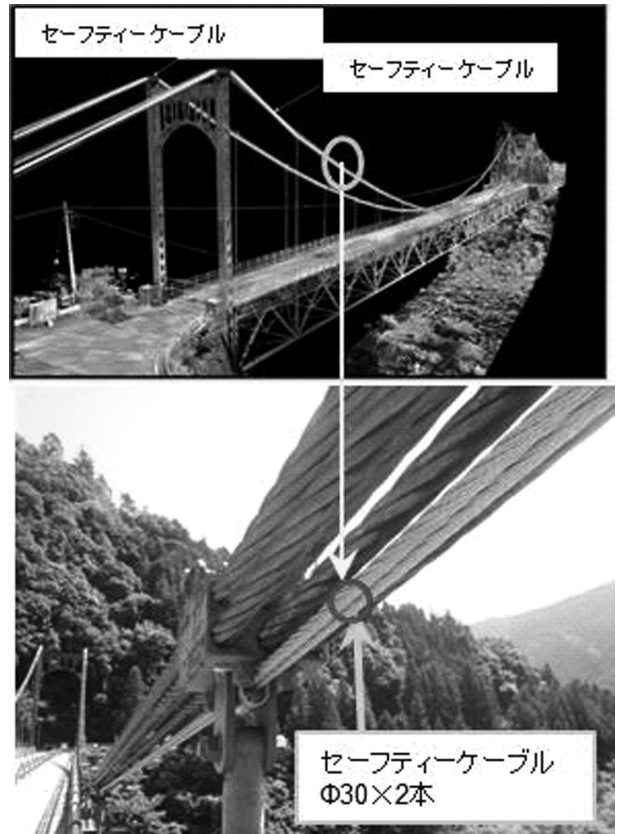
図-3 セーフティーケーブルによる追加対策

腐食ケーブルのバイパス効果を發揮できる荷重耐力を想定し、1本あたり負荷張力80kNと設定した。ケーブルは片側2本とし、上下ケーブルが引張合う構造で不均等荷重係数1.5を加え(80/2×1.5=)60kNとなるよう設計した。具体的には、図-3に示すように、市場性のあるストランドロープ(φ30、7×7)を使用し、既設吊索部の幅62mmを通る最大径としてφ30×2本を配置した。

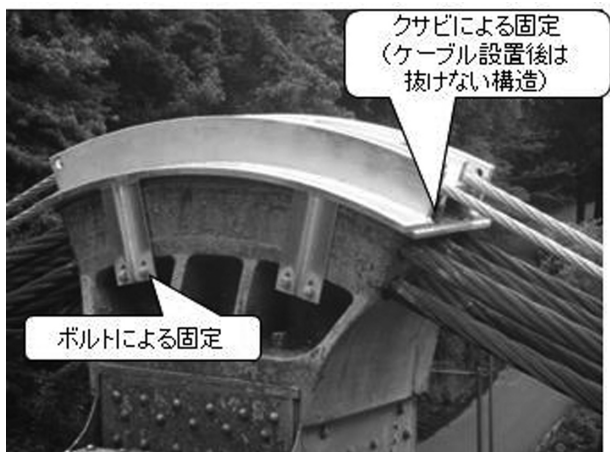
図-4 塔頂部の追加サドル

主塔の上の追加サドルは、図-4に示すように既設のサドル上に被せた構造とし、現地の3次元計測で得られた構造寸法で形状を決定した。原寸から製作まで1週間で現場搬入した。既設サドル

との設置は、4点固定ボルトとクサビによる打込み構造を併用した。既設サドルが鋳物であり、溶接施工性の低下が懸念されること、主ケーブルの鉛直分力による摩擦抵抗力が十分であることを考慮し提案した。

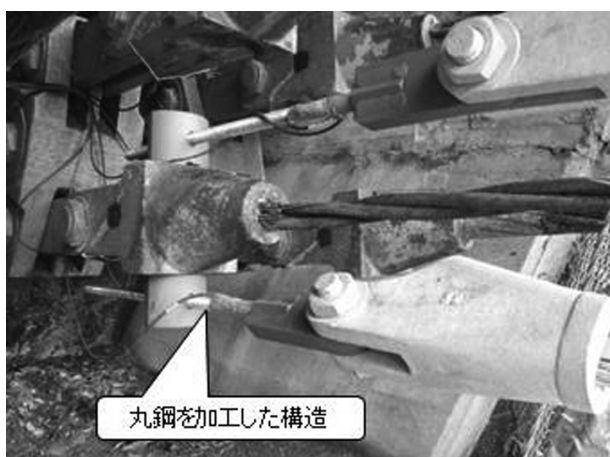
図-5 ロッド定着構造

セーフティーケーブルのハンガーロッド定着部は、図-5に示すように、既存のケーブルソケット鋳物の裏側孔を利用した構造とした。具体的には、曲線の支圧部の加工精度を上げるため、φ170の丸鋼より削り出して製作した。

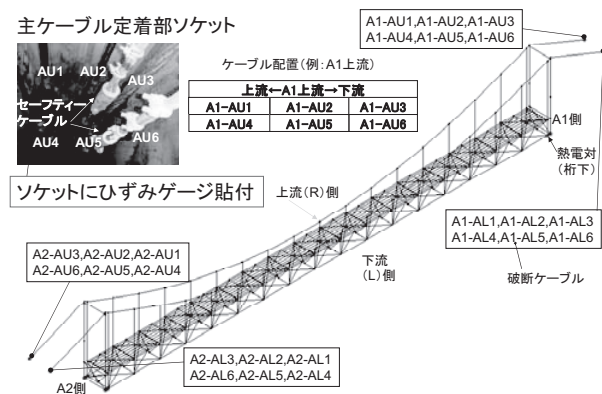
観測ゲージは図-6に示す主ケーブル基部のソケット定着部(24箇所)およびハンガーロッド(12箇所)および補助(セーフティー)ケーブル(4箇所)に2軸のひずみゲージ(東京測器研究所製FCA-3-11)を貼付している。外気温は、日照の影響を避けるため、A1側の桁下空間に熱電対を設置し測定している。観測ひずみは、10分毎にデータを採取している。ここでは主ケーブルの観測途中結果について示す。

図-6 主ケーブル定着部ひずみゲージ設置箇所

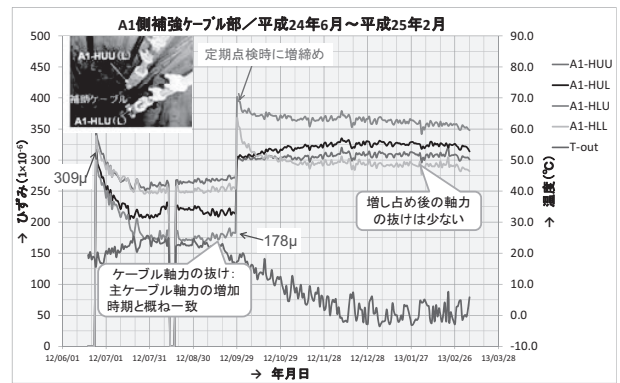
図-9 セーフティーケーブル部ひずみ挙動

図-9に対策工で設置した補助ケーブルのひずみ履歴を示す。A1-HLUにおいて観測開始（309 μ ）から約3ヶ月（H24.9月末：178 μ ）までひずみの減少が観察された。この結果、追加ケーブルの張力の抜けと判断し、定期点検（9月末）において、増し締めを実施した。増し締め後の張力の抜けは微量であるが、約8ヶ月（H25.2月末）時点では概ね抜けは落ち着いている状態と推察される。

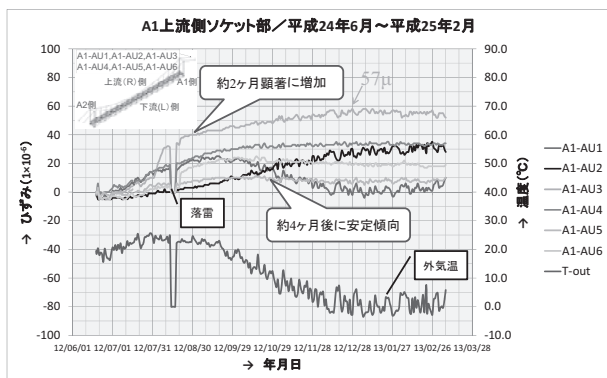
A1上流側ケーブルソケット定着部のひずみ履歴を図-7に示す。最大ひずみが生じているA1-AU3（上段下流側）ケーブルにおいて、観測開始（H24.6月末）から約2ヶ月（H24.8月末）にかけてひずみの増加が顕著に生じた。

約4ヶ月（H24.10月末）経過後からの増分は少なく、約半年（H24.12月末）のピーク値（57 μ ）からひずみの減少がみられる。

図-7 A1上流側ケーブルソケット定着部ひずみ挙動

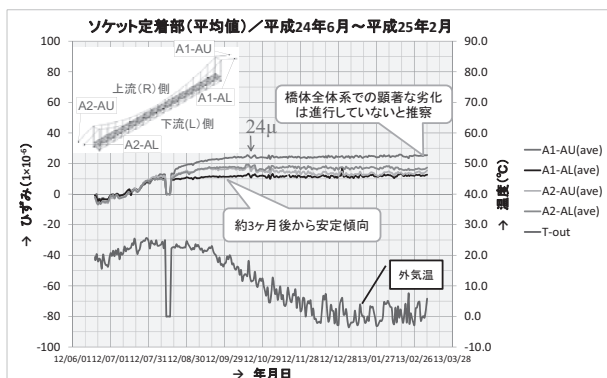
ケーブルソケット定着部のケーブルのひずみ履歴の平均値を図-8に示す。全てのケーブルソケット定着部において、観測開始から約3ヶ月（H24.9月末）までは増加傾向にあるが、その後ひずみは概ね一定値（最大24 μ ：A1-AU部）を示している。すなわち観測開始から約3ヶ月以後は、ケーブル全体のバランスが保たれており、劣化は進行していないことが推察される。H24.9月末以後のケーブルソケット定着部ひずみと外気温

（図中 T-out）の相関はみられない。

図-8 ケーブルソケット定着部平均ひずみ挙動
