# 槇木沢橋(連続補剛桁逆ランガー橋)の補強工事について

日本橋梁建設土木施工管理技士会

宮地エンジニアリング株式会社

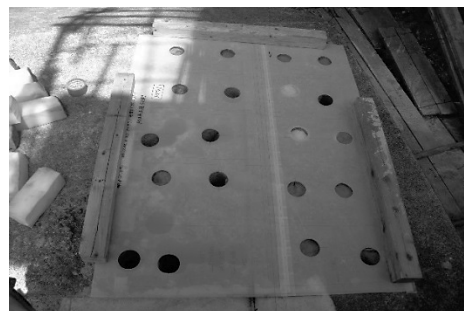
支柱基部部の補強でほとんどの部材が後施工アンカーとの取り合いが部材の取り付け精度に影響してくるため、削孔前に基準の位置出し測量、鉄筋探査を行い、その結果をもとに孔明け位置を想定し、実施したのち計算書と照らし合わせ製作図を作成し原寸フィルムとの相互確認(図-4)を行った。

図-4 原寸フィルムによる確認

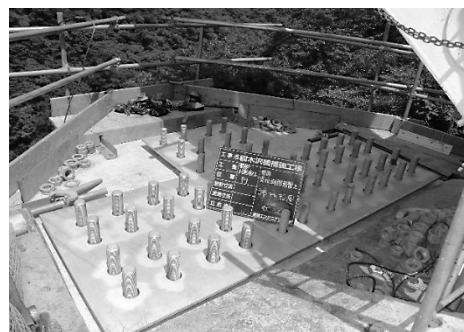
図-5 補強材(プレート)設置完了

アンカーボルトの本数が多かったが、施工の途中で何度も確認を行ったため、製作材との誤差を許容でき、補強部材の設置をスムーズに行うことができた(図-5、6)。

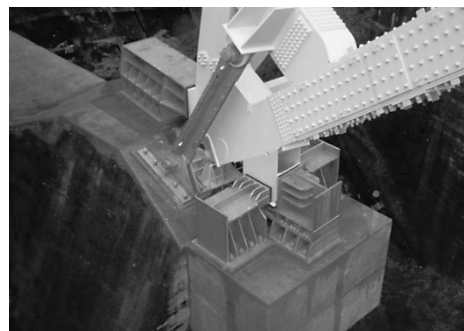
図-6 支柱等基部補強完了

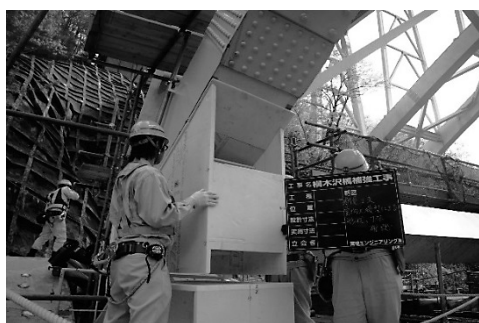
(1) 実物大の模型による確認、原寸フィルムの使用  
施工に際して、まず既設部が複雑な形状のため座標(三次元測量)にて現地実測を行い製作図に反映させた。それを3Dデータ化し、パソコン上で形状、寸法を確認、さらに製作材の現物大の模型を作り現地にて既設構造物に合わせ(図-2)、部材形状、取り合い等予期せぬ問題等の洗出し確認を行い、誤差等の相違を未然に防止する策を講じた。

図-2 原寸大模型による確認

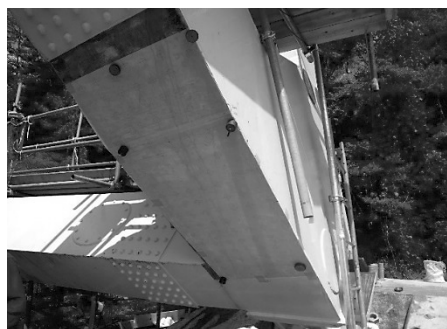
また、部材の取付けの基準となる孔明け位置について、原寸フィルム(図-3)を貼り付け、孔明けを行った結果、製作材との孔位置誤差、既設との取り付け精度を許容値以内に収めることができた。

図-3 原寸フィルムの使用
