## 橋梁下及び箱桁内のひび割れ注入・表面保護管理

- (1) 工 事 名：平成25年度 防災・安全交付金  
（修繕）橋梁補修工事
- (2) 発 注 者：長野県長野建設事務所
- (3) 工事場所：（主）信州信濃新線 上水内郡  
信濃町 梅木2号橋
- (4) 工 期：平成25年11月25日～  
平成26年3月30日

本工事は、（主）信州信濃線梅木2号橋の橋梁下及び箱桁内部をエポキシ樹脂系注入材を使用したひび割れ注入工と浸透性吸水防止材を使用した表面保護工による橋梁修繕工事である。

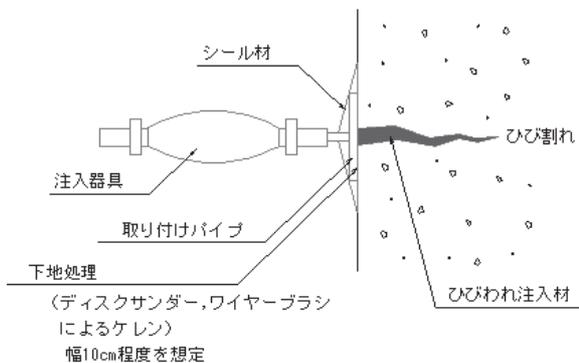
図-1 ひび割れ注入工法

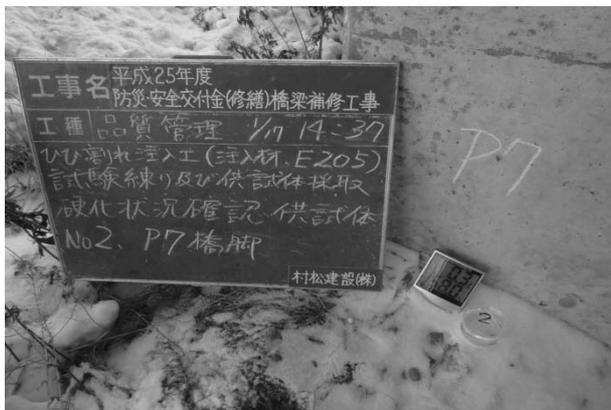
- ①使用材料選定時に各メーカーから資料を取り寄せ低温（0℃以上）で硬化する製品を選定しました。ただし、製品カタログ上では5℃以上となっていたので発注者側からは、提出資料（0℃以上で硬化する試験資料）を受諾してもらえなかったため現地で試験を行い監督員の立会を行いました。
- ②その結果、0℃以下でも硬化する事が確認できました。独自出来形管理としてひび割れ注入工で使用する注入材量を施工箇所毎にブロック分

図-2 試験試料

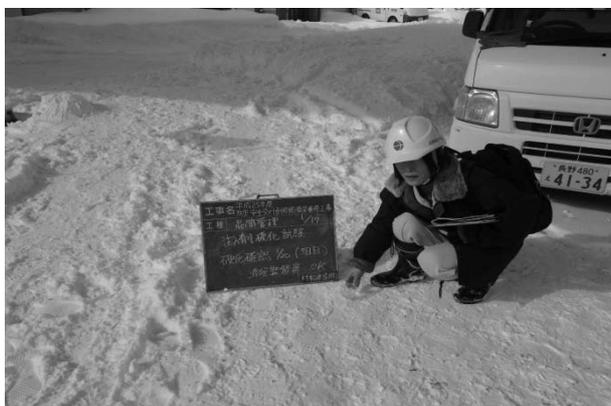
図-3 確認状況

その結果、ひび割れ注入量の多い箇所がわかり橋梁のひび割れ量、深さ等が確認できる資料が作成できました。

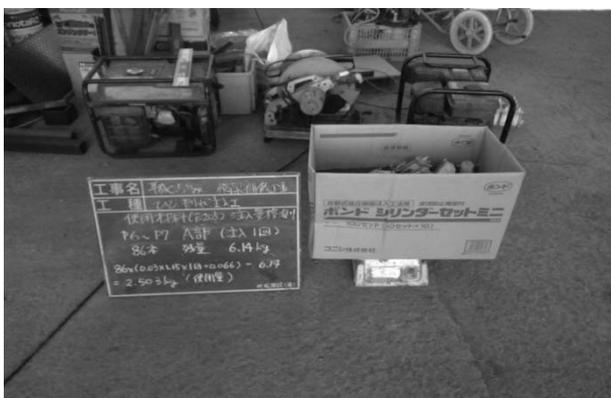
図-4 検量状況

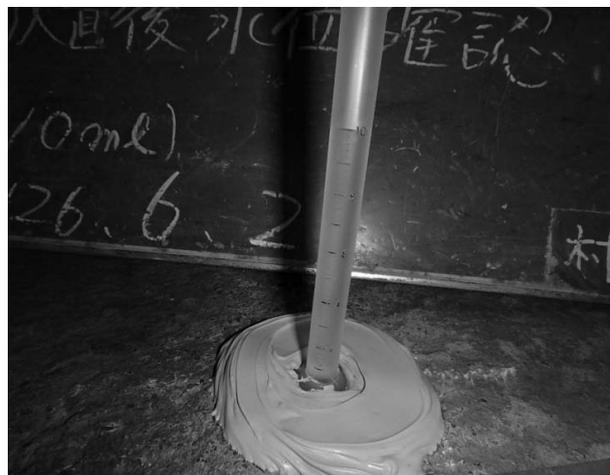
その結果、浸透率0%という最適な試験結果を確認する事ができ、使用材料及び施工方法に問題なかった事が確認出来ました。

図-5 表面浸透試験
