供用中の国道直下を低土被りで貫く 山岳トンネルの施工管理

岡山県土木施工管理技士会

株式会社大本組

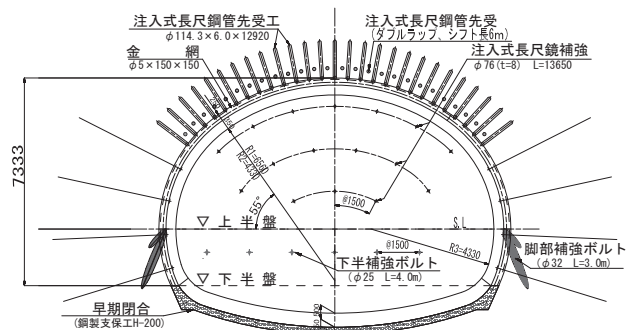
図-2 支保パターン図

トンネル掘削部の泥岩が長期的な湧水により泥濘化しており、掘削時に大きな変位が発生すると予想されたため、各種補助工法を採用した支保パターンを採用した(図-2)。

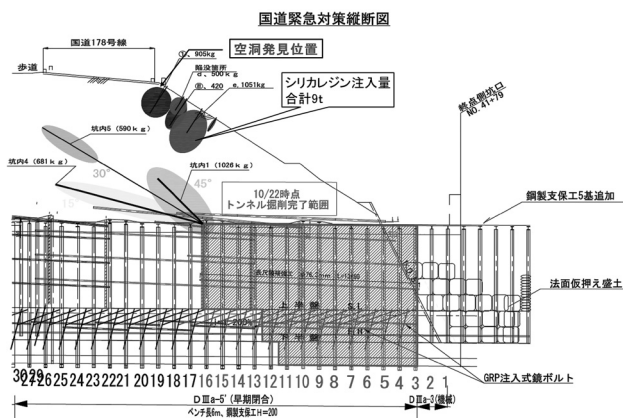
図-3 国道空洞位置と対策工

トンネル掘削16m地点において法面点検中、国道178号盛土部に大きな空洞（約3.5m³）があることが判明し掘削を中止した。空洞の原因は大雨による土砂流出及びそれに起因する空隙と掘削による地山の緩みと考えられた（図-3）。

路面上からの地盤改良も考えられたが、緊急性を重視し、汎用機械で迅速に対応可能なシリカレジンの注入を選択した。

注入は坑外法面に注入ボルトを人力で29本打設するとともに坑内から油圧ジャンボで小口径鋼管を7本打設し、シリカレジンを約9 t 注入した。発泡倍率2倍とすると約18m³の空隙が国道直下

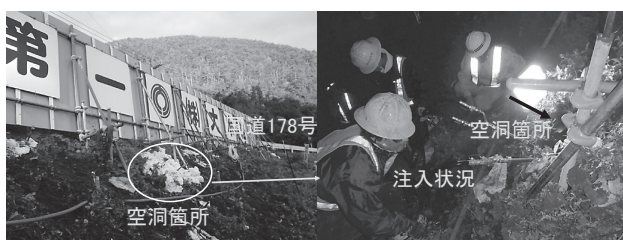
図-4 空洞処理状況

の盛土層に存在していたことになる（図-4）。

対策工施工後、路面探査を実施し、顕著な空洞が無いことを確認し掘削を再開した。

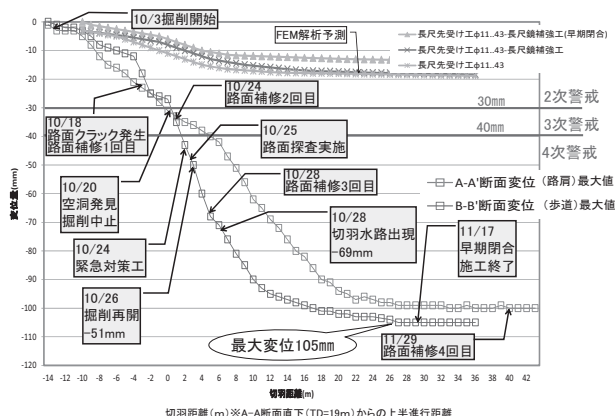
図-5 国道178号地表面沈下計測結果

国道178号地表面沈下の測定結果を図-5 に示す。トンネル内空変位（天端沈下）については、インバート閉合後に収束しており、最大沈下量は28.6 mm（当初予測28mm）であった。よって、今回実施した沈下対策工は妥当であったと考える。一方、国道地表面沈下量は最大105mm（当初予測30mm）であった。これは、盛土内の空隙や想定外の出水などが原因であると考えられる。

沈下量が40mm を超えたため、第4次警戒体制となったが、路面に発生したクラックを補修する程度で路面の段差は発生せず、通行止めとすることなく、施工を終えることができた。
