施工計画

橋梁上部工補修工事の施工について

東日本コンクリート株式会社
監理技術者

- (1) 工事名：平成25年尾形橋耐震補強工事
- (2) 発注者：宮城県大河原土木事務所
- (3) 工事場所：宮城県柴田郡大河原町大字大谷地内
- (4) 工期：平成25年8月27日～
平成26年3月25日

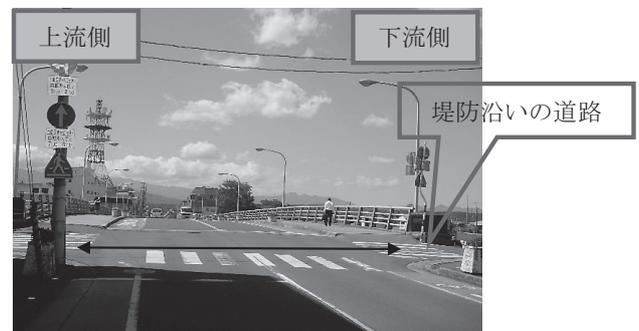
この工事は、JR東北本線大河原駅と国道4号線を結ぶ白石川に架かる尾形橋の耐震補強工事でした。この橋梁は昭和54年完成ですので、既に完成から35年が経過しており、伸縮装置や舗装の老朽化が進行しておりました。付近には大河原商業高校、柴田農林高校もあり朝晩の交通量は非常に多い現場でした。

図-1 施工前全景（起点方より）

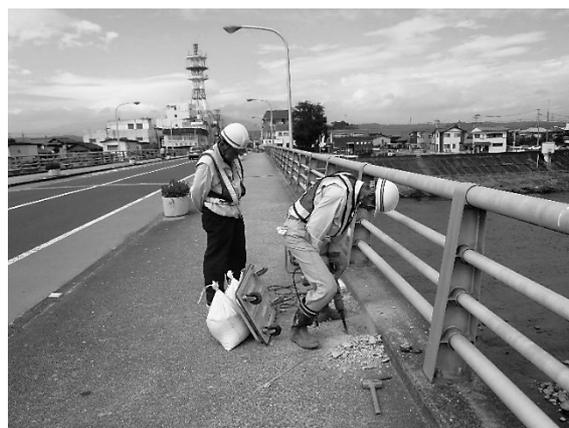
恐る恐る試掘を行いました。が、所定の深さまで掘ったにも関わらずケーブルらしきものはなかなか発見できませんでした。結局図面より50mmも深いところに光ケーブルを確認することができました。ここが補修工事の難しいところです。

図-2 下流方歩道試掘状況

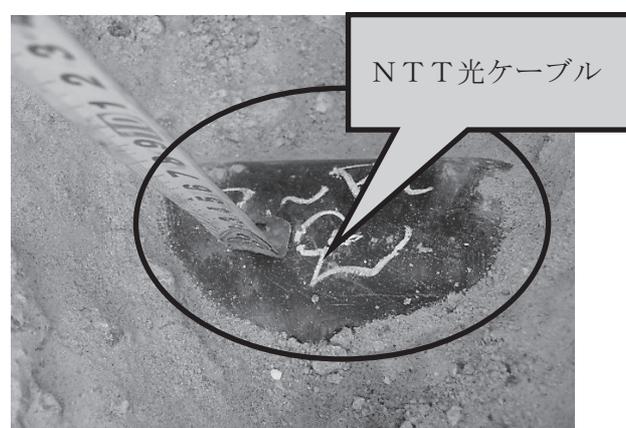
当時の設計図面と施工誤差がかなり大きい場合があります。この結果を発注者に報告し協議を重ねた結果、NTTの光ケーブルを移設しない限り

図-3 光ケーブル確認

下流側の歩道の改修工事は不可能との結論に至り、今回の工事からは抜くことになりました。

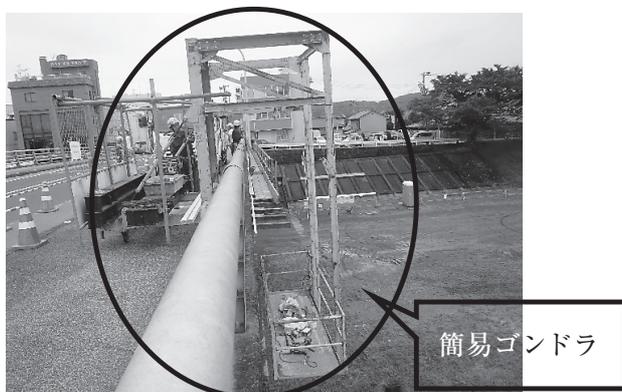
図-4 簡易ゴンドラ

ただ橋梁点検車を使用すると、アウトリガーを完全張り出しで使用するために、歩道幅3mを完全に塞いでしまい通勤、通学の歩行者が通行できなくなります。そこで簡易ゴンドラを使用して足場を組み立てることにしました。簡易ゴンドラを使用すると占有幅が1.8mで済むので誘導員を配置して歩行者が通行できました。両側に3mの歩道があり橋の前後に横断歩道があるとはいえ、毎日通い慣れた歩道が通行止めになることはないほうが良いとの判断でした。ゴンドラを使用して歩行者を通行可能な状況で施工できたため、施工中の苦情は1件もありませんでした。

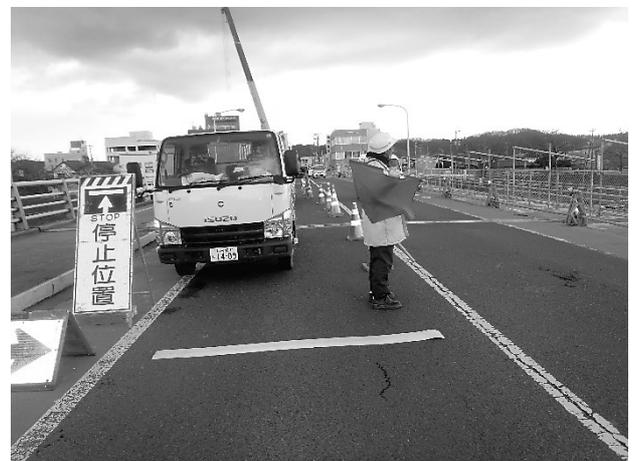
ところが、考えていた以上に堤防沿いの道路から侵入する車両が多く片側1名の交通誘導員では円滑に誘導するのは困難でした。

図-5 交通規制状況

この時東日本大震災の発生から3年近くが経過していましたが、復興工事の増加に伴い作業員以上に交通誘導員の不足は深刻でした。警備会社も急な増員要請に答えられる状況ではありませんでした。方々を当たりましたが色良い返事は得られませんでした。そこでやむなく自社の工事現場と工程調整をして交通誘導員の人数を調整し無事竣工まで施工することができました。

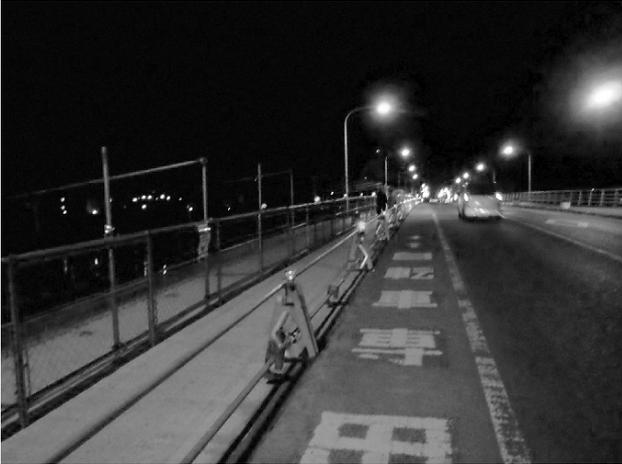
図-6 夜間歩道の安全対策

夜間の歩行者対策としては、規制部分にネットフェンスを張り、ネオソーラーを等間隔に配置し注意喚起に努めました。車道巾員が9mあり車道と歩道の間には1mの自転車通行帯があったことが

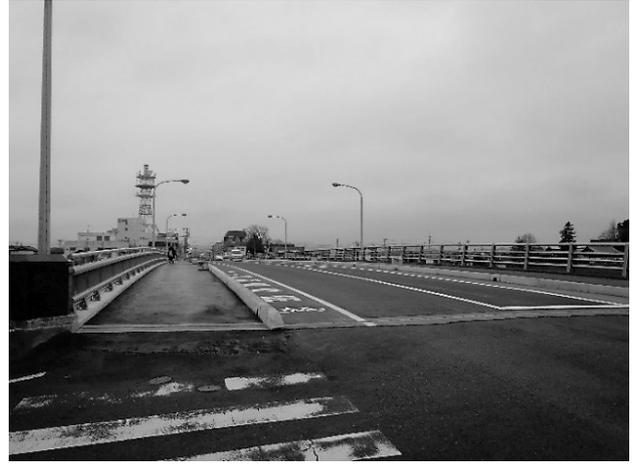
図-7 完成（起点方より）

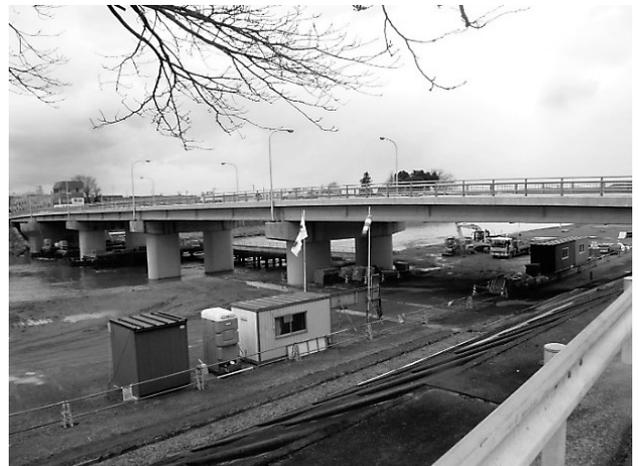
図-8 完成（上流方より）
