## 2. 現場における問題点

### 3. 工夫・改善点と適用結果

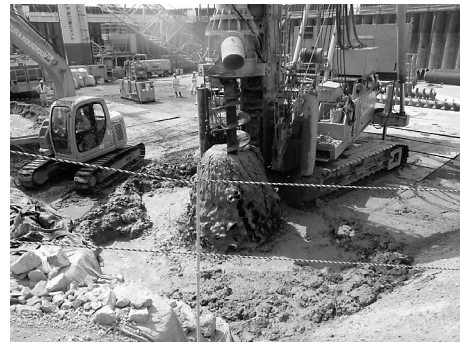
図-6 被圧地下水噴出状況

中掘工法の繰り返し作業の中で、主に中杭④～中杭⑤及び上杭を打設している際に大量の泥水が噴き出す現象が生じた(図-6)。

これは互層状態となる砂礫層から被圧された地下水が杭中空部に流入し、排土作業と共に噴き出してきたものと考えられる。被圧水量は鋼管杭1本あたりで最大100m³噴出した。

#### 1) 土堤および仮設排水処理施設の設置

被圧水の噴出による泥水・泥土の拡散防止および早期処理のため、セメント安定処理した杭掘削残土を土堤として構築し、巨大な泥水ピットを設置した。鋼管杭施工中に発生する大量の泥水は、土堤で囲んだ泥水ピット内に一旦溜め、排水処理については仮締切内に設置する場所がないことか

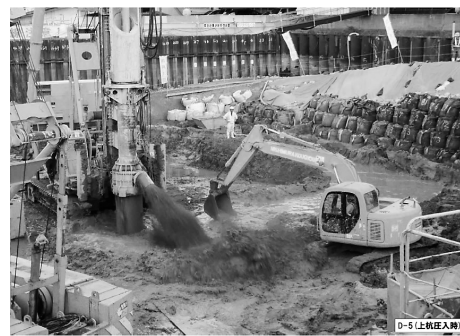
図-7 泥水拡散状況

- 1) 被圧地下水の噴出により泥水・泥土が鋼管杭周辺一帯に広がってしまうため、杭打機等の重機足場が軟弱状態になることから、その都度再整備(表層改良)が必要となった(図-7)。
- 2) 中杭④～⑤及び上杭の継ぎ杭溶接時において、

ら、船尾側の既設護岸と仮締切間に仮設の排水処理施設を別途設け、サンドポンプで徐々に送水した。泥水は、シルト分が沈降した上澄み水のみを海上排水し、沈降シルトはベッセル車で搬出した。なお、排水箇所には汚濁防止膜を設置、水質監視（濁度・pH）を実施した。

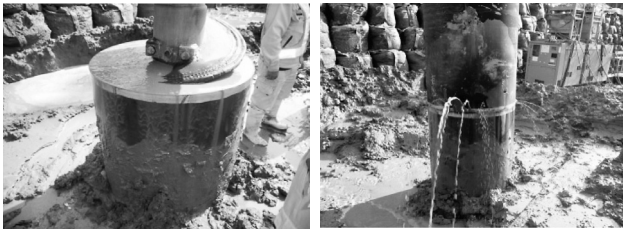
図-8 被圧地下水溢れ出し状況

管内中空部より被圧地下水が上昇して杭頭部より溢れてくる状況となるため継ぎ杭溶接が不可能となった（図-8）。

継ぎ杭溶接時における被圧水上昇を抑えるため、被圧水の発生が予想される砂礫層で管内の泥土・

泥水をすべて排出させ、上昇時間内に継ぎ溶接をする方法をとった（図-14）。鋼管杭内を空洞にした状態で、被圧地下水が杭中空部に流入し上昇するまで約40分掛かることを把握していたため、溶接時間を20分以内で行うことにより、被圧地下水が継ぎ杭位置から溢れ出ることはなくなった。

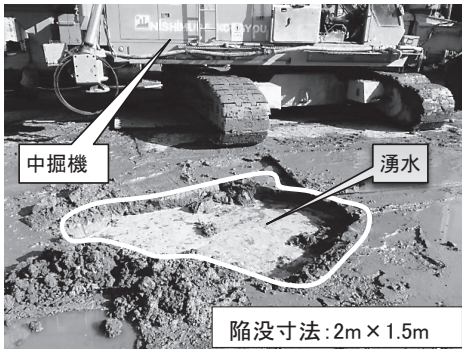
図-9 施工基盤陥没状況

3) 鋼管杭打設天端は、施工基面より深いため、矢床使用による施工となり、打設完了後の引抜き孔は通常掘削残土で埋め戻すが、被圧地下水により孔内水位が高い状況では密実に埋め戻すことが困難で、湧水の影響で陥没が発生した（図-9）。

引抜き前に水中ポンプで孔内水を強制排水し、水位を低下させた後に、セメント改良した掘削残土を速やかに先行投入し、周辺地盤も含めた表層改良を適宜行った。表層改良を行うことで被圧水の上昇を抑えた。この対策を行うことで、埋戻し

後の吸い出しや陥没の発生を防止することができた（図-15）。

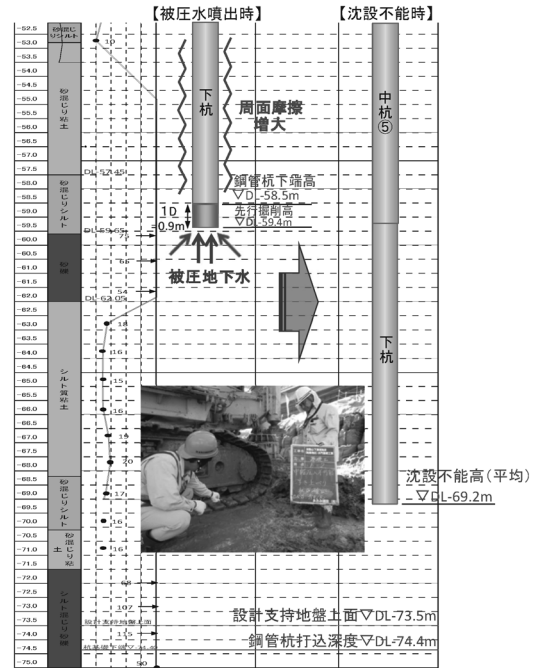
図-10 沈設深度図

4) 被圧帯水層である砂礫層へ鋼管杭を圧入する際に、被圧水が杭内部に流入することでボイリング現象が発生し、先端補強バンド（フリクションカット）により形成された間隙が水みちとなり、シルト質粘土を鋼管杭側に引き寄せることで杭周面摩擦を増大させ、沈設不能となった（図-10、図-11）。

沈設不能により作業を中断することになった杭について、早急な対応をとらなければ周面摩擦が更に回復してしまうため、中掘工法の圧入作業を補助する工法として油圧ハンマによる打設を併用した。油圧ハンマの使用は特定建設作業になることに加え、当該地域が特に騒音・振動に配慮すべき地域であり、周辺環境に及ぼす影響が懸念されたことから、油圧ハンマ打撃による騒音・振動の軽減策として以下の対策を実施した。

また、中掘工法で沈設不能となった約40%の杭について、油圧ハンマを併用した。

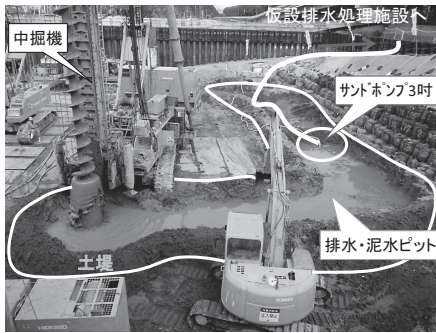
図-12 泥水ピット設置状況

結果、鋼管杭88本全てにおいて被圧水が発生したが、土堤および仮設排水処理施設の設置により迅速かつ適切に泥水を処理することで、施工基盤上のドライワークを確保し、施工効率の低下を防ぐことができた（図-12、図-13）。

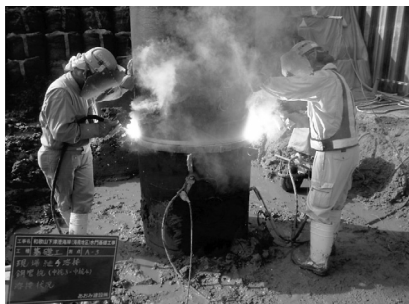
図-14 継ぎ溶接作業状況

この対策により良好な溶接環境を維持することができ、継ぎ溶接部の品質低下を防いだ。
