供用中の既設橋梁を活用した拡幅工事について

日本橋梁建設土木施工管理技士会
日本車輛製造株式会社

工事概要

- (1) 工事名：加古川中央JCTランプ橋他上部工事
- (2) 発注者：国土交通省 近畿地方整備局
- (3) 工事場所：兵庫県加古川市野口町
- (4) 工期：2012年2月～2014年3月

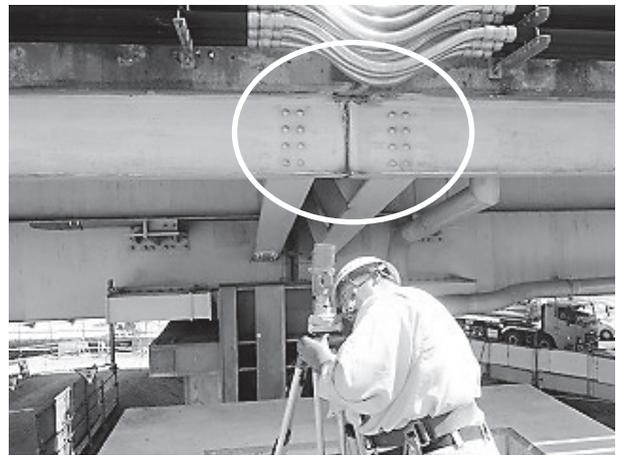
図-2 桁遊間異常

桁温度30℃の場合、設計遊間が90mmであるが、実測値は0mmであり接触していた。一体化拡幅工事であるため、既設橋が健全な挙動を示さなければ、新設橋にストレスが発生し、床版や支承を損傷させる恐れがあった。

主桁を温度変化に追従させるため桁端部をガス切断し、必要遊間を確保した。既設の伸縮装置を撤去し上フランジ部を切断する必要があったため、加古川バイパスを36時間連続規制して工事を行った。

また、遊間確保実施前後に支承及び下部工を4月～9月までの5ヶ月間モニタリングし既設橋における挙動の健全性を確認した。モニタリング手法は光波測器による自動計測とした。モニタリングの結果、固定支承及び可動支承の動きは健全であり、遊間確保の効果を確認できた。

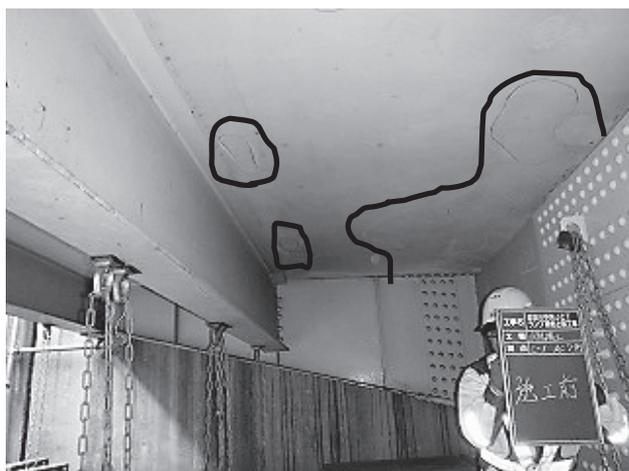
図-3 床版下面補強モルタル異音範囲（黒枠内）

既設橋の床版下面補強には吹付けモルタル工法が施工されていたが、打音ハンマーによる検査の結果、モルタルに浮きが多く見られた。新設橋と剛結する時には床版下面補強モルタルをコンクリートカッターで切断する必要があり、将来、切断面が品質低下の弱点になると予想された。

2013年 橋梁点検S判定（詳細調査が必要な損傷）品質低下は進行性であると判定された。

供用中バイパスにおいて、単純に既設の床版下面補強モルタルを撤去すると強度が不足するため、供用交通の安全性確保が課題であった。そこで設計コンサル、舗装業者を交えて施工方法を検討した結果、床版下面補強モルタルを撤去する前に上面増厚を実施し、その後、既設床版モルタルを撤去する計画とした。床版補強前後のモデルを図-5に示す。

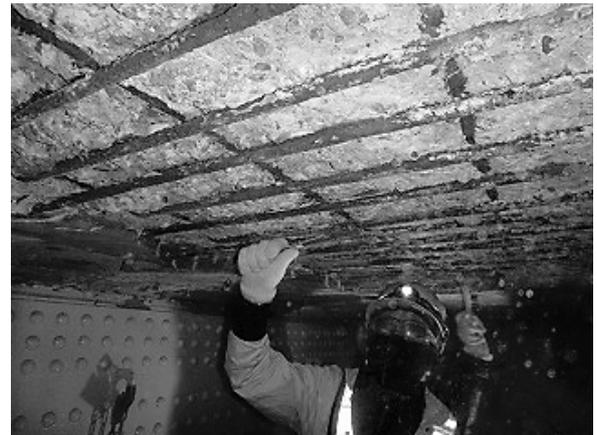
図-8 既設床版鉄筋の発錆状況

床版下面補強モルタルを全て撤去した後、既設床版下面を打音ハンマーにより検査を行った。その結果、一部に浮きと思われる異音があった。そこで異音部のコンクリートを斫り出した結果、既設床版鉄筋に発錆が見られた（図-8）。

上面増厚施工時でも漏水跡が見られたことから、この発錆は橋面からの漏水が原因であると考えられた。対策として床版上面増厚の上面に防水層を設けた。さらに発錆箇所は錆の除去後に断面修復を実施した。
