## 加熱プレス矯正を用いた既設橋の主桁フランジ変形部の補修

日本橋梁建設土木施工管理技士会  
瀧上工業株式会社

- (1) 工 事 名：橋梁補修工事（葵大橋（下り線））
- (2) 発 注 者：愛知県 西三河建設事務所
- (3) 工事場所：愛知県 岡崎市細川町
- (4) 工 期：平成25年9月～平成26年3月

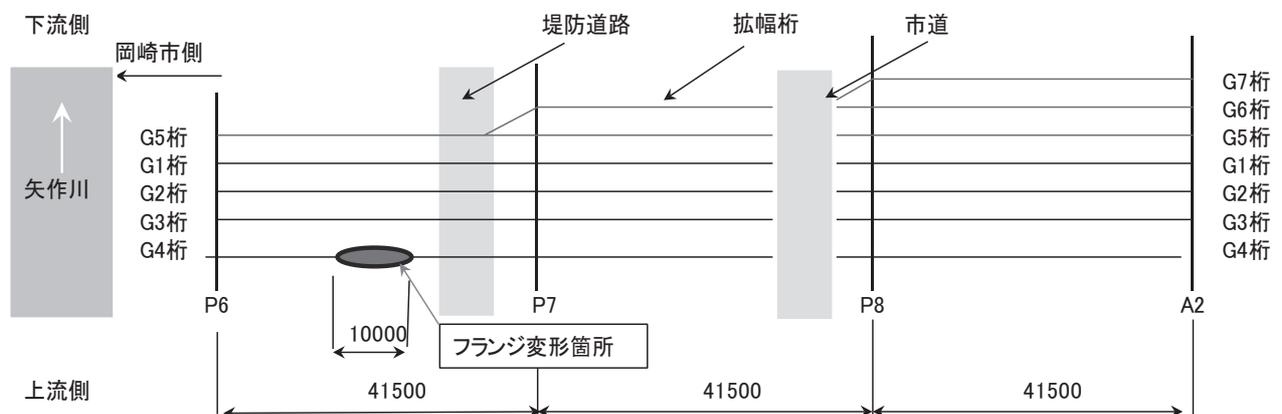
図-1 フランジ変形箇所の位置図

上流側の外桁に、車両などの衝突が原因と推測される下フランジの変形（P6～P7間の外桁（G4）桁）が、長さ10mの範囲で生じていた（図-1）。最大変形量は、フランジ幅550mmに対し上下方向に上流側で50mm、下流側で40mmであった。

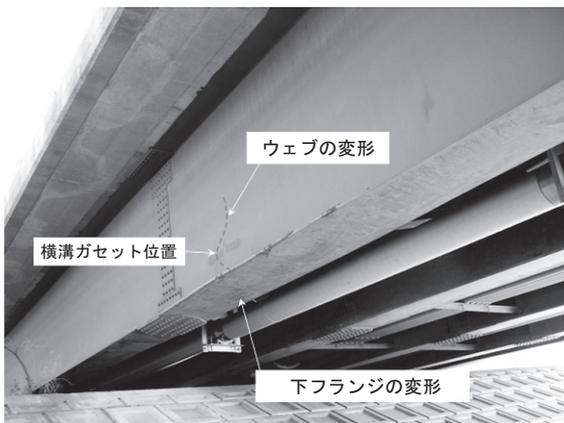
図-2 桁下フランジの変形

着構造)が大きくなっていた。損傷部の下フランジは格点部横構ガセット部と交差する箇所であり、格点部を固定点とした主桁ウェブの面外変形が発生(図-2)し、外桁ウェブの内側面の垂直補剛材には局部変形(図-3)が生じていた。外桁下フランジの変状を見る限り、重交通による繰り返し荷重が載荷された場合には、主桁下フランジとウェブの首振り現象により、溶接部の疲労耐久性が低下することが示唆された。

このため、放置しておくると溶接部に亀裂が発生し主桁ウェブへ進展することが予見されたため、橋体に重大な損傷を招く原因になる可能性がある。
