## 河川敷での中堀工法による鋼管矢板の打込み作業

東京土木施工管理技士会  
株木建設株式会社

- (1) 工 事 名：圏央道鬼怒川橋下部その2工事
  - (2) 発 注 者：国土交通省関東地方整備局
  - (3) 工事場所：茨城県常総市花島町地内
  - (4) 工 期：平成25年9月21日～  
平成27年6月5日
- 工 種 RC 橋脚（T型橋脚）  
基礎形式 場所打杭 1基  
鋼管矢板基礎 2基

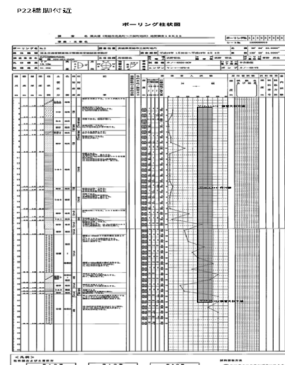
図-1 1基目柱状図

施工場所は、鬼怒川の河川敷であるため鋼管矢板打ち込み箇所それぞれの地層が砂・シルト・砂礫層が幾重にも重なった地層であり、支持層は礫層であるため、中堀機械での打ち込み作業は困難が予想された（図-1、図-2）。

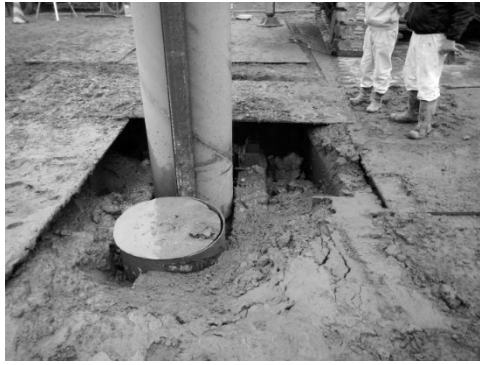
図-3 布堀箇所土砂流出

打ち込みヤードとして使用した重機足場は、1基目の橋脚は仮栈橋による構台からの作業だったが、2基目の橋脚は、現地盤を5m程掘削したうえでの陸上からの打ち込み作業となった。この掘削面（重機足場）は砂層であり、50cm下は地下水位となっている。鋼管矢板は継ぎ手接続のために地盤面から2m程度の布堀が必要であるため、打ち込み作業開始とともに重機下部分の砂が流出し、杭打ち機の平行を保持できないのはもちろんのこと、重機転倒の恐れがあった（図-3）。

重機足場下の土砂流出防止対策としては、鋼管矢板打ち込み箇所の内側・外側それぞれを鋼矢板

Ⅲ型で二重締め切りとしたうえで、布堀断面を確保するするとともに、重機足場下の土砂流出防止対策とした（図-5）。
