## アンカーボルトの削孔における工夫について

日本橋梁建設土木施工管理技士会

日本車輛製造株式会社

- (1) 工 事 名：静岡地区新富士保線所ほか3保線所管内土木構造物大規模改修その他工事（鋼橋その2）
- (2) 発 注 者：東海旅客鉄道株式会社
- (3) 工事場所：静岡県富士市
- (4) 工 期：平成25年5月～平成28年3月

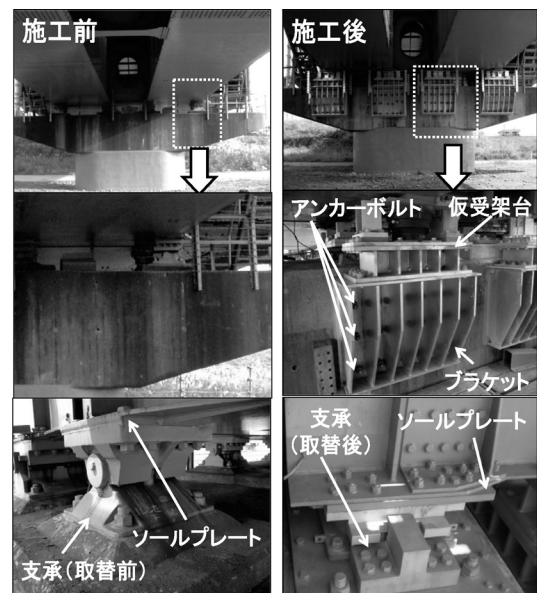
支承部取替補強では、ブラケット上に設置した仮受支承または補修用ジャッキで主桁を仮受し、その間に支承を取り換える（図-1 参照）。ブラケットは、下部工に定着したアンカーボルトで固定するが、アンカーボルトの施工に際し、下部構造への削孔作業が必要となる。この削孔作業を効率化するための工夫について報告する。

図-1 支承取替工事の概要

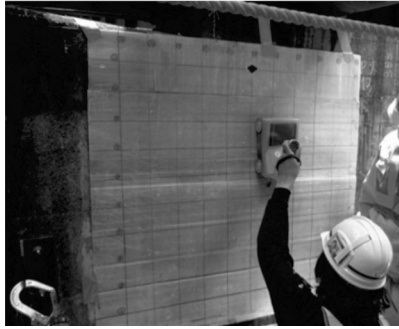
図-2 鉄筋探査作業

鉄筋探査を実施した後に社員も探査を行って、ダブルチェックすることとした。社員は、鉄筋探査機メーカーが開催する講習会に参加して探査機の使い方を学習したり、配筋探査技術者資格を取得したりして、積極的に配筋探査に取り組んだ（図-2 参照）。

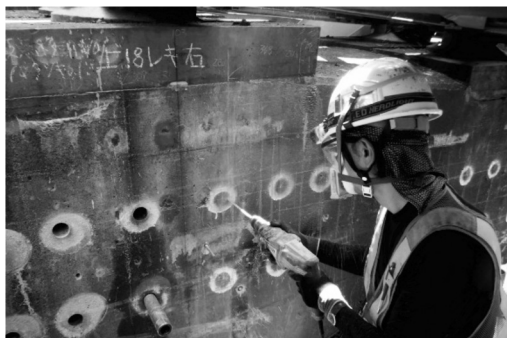
前述のように鉄筋探査機（電磁波レーダー）による探査では探査深さ20cm 程度が限界である。また、2段目以降の配筋は基本的に探査困難である。また、鉄筋ピッチが細かい箇所は、鉄筋位置を正確に把握することが難しい場合がある。このため、鉄筋探査の結果に基づいたコア削孔位置を決定し、その孔と鉄筋が近接する側の孔縁付近に、10mm のハンマードリル（ハンマードリルの削孔時間は3分程度）で先孔を明けて鉄筋の有無を確認した後で、コア削孔を行うこととした（図-3、4 参照）。

図-3 ハンマードリルによる先行作業

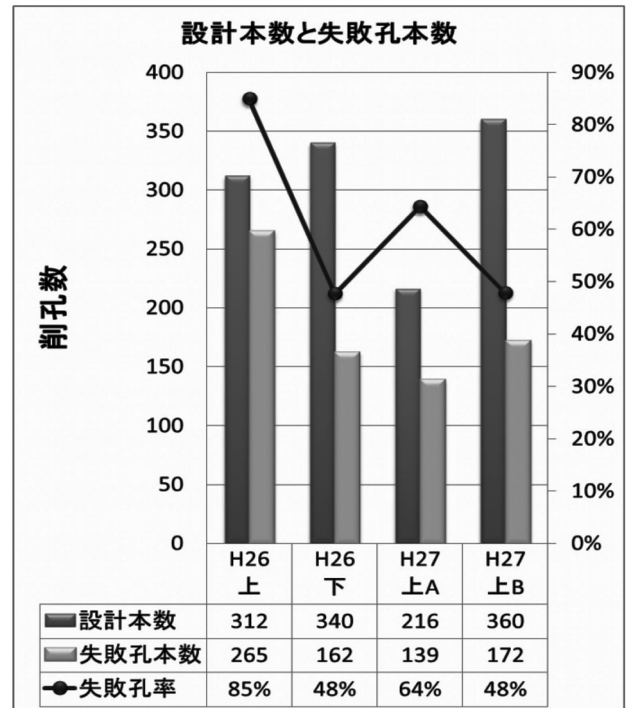
図-5 設計本数と失敗孔本数

対策①で H26下期に失敗孔率は低減した。H27 上期 A は橋脚の配筋が細かい箇所であったため、失敗孔率が上昇したが、対策②を H27上 B で取り入れ、失敗孔率が低減した（図-5 参照）。

対策の効果は、設計孔数に対する失敗孔数の比率で評価した。なお、対策①を H26下から始め、対策②を H27上 B から始めた。
