施工計画

既存構造物改築における耐候性鋼桁の再利用について

日本橋梁建設土木施工管理技士会

株式会社横河ブリッジ

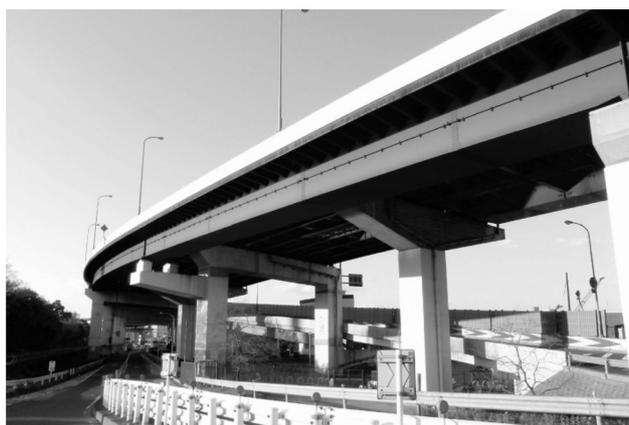
図-2 【施工前】既設入路ランプ橋

一般に、既存の橋梁の線形が改良される場合には、橋梁単位で撤去、再構築が検討されるが、本工事では、線形計画上問題ないと判断される既設の桁部材（既設桁）を再利用して、新設桁と接合させた。特に、再利用する既設入路ランプ橋（図-2）は、供用から30年以上経過した耐候性鋼桁であり、耐候性鋼桁の再利用には前例がなく、解体、工場仮組、再架設には、傷や汚れが付かないように最善の注意を払った。

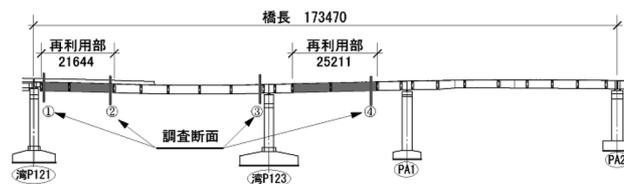
図-3 既設桁の健全度調査位置と再利用部位

再利用の可否判断のため、鋼道路橋防食便覧を参考に付着塩分量測定、さび厚測定、セロテープ試験を行った（図-3）。その結果、海岸線に近いものの風通しが良かったため、全般的に良好な状態であった。しかし、近接目視点検において、鋼桁端部および支承部では、鋼材のうろこ状さびや、層状剥離さびが発生していた。

上の健全度調査の結果より、桁端部とその近傍を除けば良好な保護性さびが形成されており、再利用できると判断した。

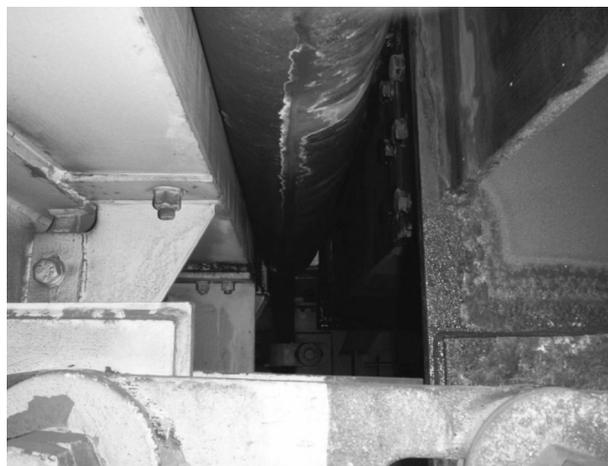
図-4 伸縮装置からの漏水と桁端の腐食状況

これは、伸縮装置に漏水（図-4）が確認されたことから、伸縮装置からの漏水が乾燥しにくい環境の中で滞水し発生したものと考えられる。以

再利用は、平面線形や縦断線形、横断勾配を考慮し、可能な部位を選定した。なお、撤去する既設桁は直線であったが、新設桁は曲線であることから桁端部の支点にアウトリガーを設ける必要が生じた。桁端部の部材が錯綜する箇所に、新たにアウトリガーを設置するのは困難であり、前述のとおり耐候性鋼材の健全度に問題があったため桁端部は新規に製作した。

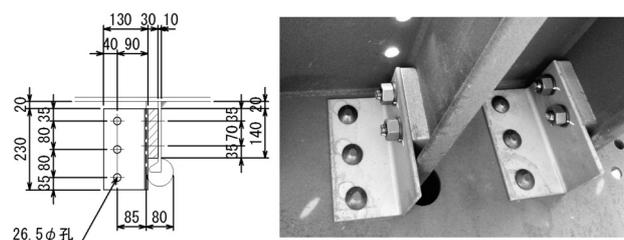
図-5 鋼床版縦リブと横リブ交差部の補強詳細

疲労設計について、鋼道路橋の疲労設計指針に基づき照査した結果、すべての部位で疲労限以下の応力範囲であった。しかし、バルブリブの鋼床版であることから、既設鋼床版の疲労損傷事例を踏まえ、輪荷重直下の範囲の縦リブと横リブ交差部に、山形鋼によるあて板補強を行った（図-5）。

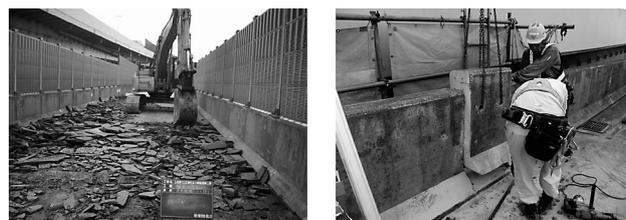
図-6 舗装撤去・壁高欄コンクリート撤去

施工手順は、まず解体準備として遮音壁およびアスファルト舗装を撤去した。壁高欄コンクリート撤去は、切断に時間がかかり街路への排水が生じることから、鋼桁の継手部付近のみを乾式ワイヤーソーを用いて切断撤去し、桁と一緒に下ろしてから現場ヤードにて、レベルソーを用いて残りの壁高欄を撤去した（図-6）。

再利用桁の鋼部材には養生を行ったが、壁高欄切断時に発生するモルタル水の鋼材表面への付着は避けられなかった。部材を工場に搬送した後、高圧水による洗浄を行ったが保護性さび内に浸入したモルタル粉を完全に除去できなかった。このため、側縦桁ウェブ面には、新設桁と同様のさび安定化処理剤を塗布した。

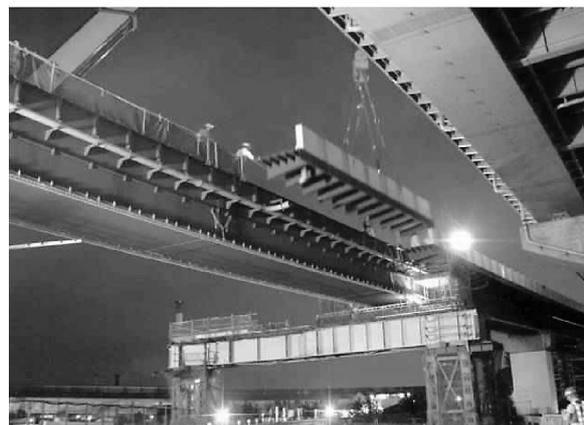
図-7 既設入路ランプ橋の解体

夜間作業時間の短縮のため、昼間に移動式足場を用いて既設桁のボルトを死荷重負担分だけ残して撤去した。桁は路下の市道を夜間通行止めして

から、360t吊油圧式クレーンを用いて撤去した（図-7）。

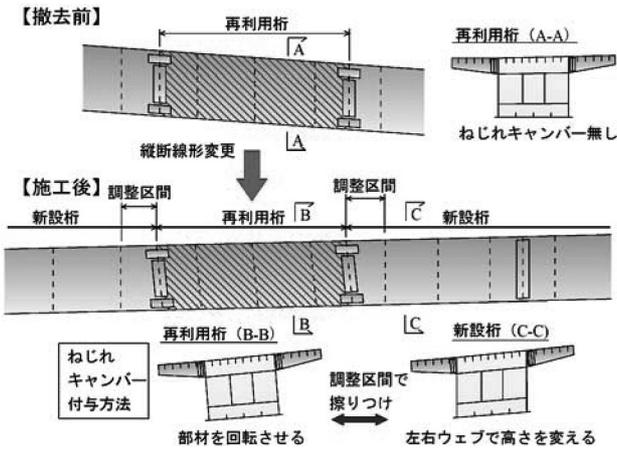
図-8 再利用桁の誤差吸収方針

再利用桁と新設桁との継手部の品質確保、桁全体形状の出来形精度確保のため、再利用桁は、工場に持ち帰り、新設桁と合わせて仮組立を行った。再利用桁は、撤去前に比べ、縦断線形が異なることや、路面の平面曲率の違いによる箱桁のねじれキャンバーが付加されていないなどにより、設計値に対して部材寸法に誤差を持っていた。したがって、工場に持ち帰って継手部で誤差吸収し（図-8）、精度の確認をする必要があると判断した。

工程上、原寸作業の時点では、再利用桁の撤去が完了していないため詳細な実測の寸法がなかった。そこで、再利用桁の範囲を、建設当時の図面から原寸で3Dデータを再現し、縦断勾配の摺り付けシミュレーションを行い、結果を設計値として、部材計測箇所や、継手部付近の調整代を付加する箇所を決定した。

その後、再利用桁を工場に搬入してから基本形状の確認と、取合部の継手部の断面形状、ボルト孔の配列、縦リブ間隔等を計測した。計測結果を

もとに隣り合う新設桁の部材長、形状の誤差吸収を行った。また、再利用桁のボルト孔の配列は全個所の孔位置を計測し、新規製作する添接板に反映した。加工データへの反映が困難なデッキプレート重ね継手ボルトの配置は、当てもみ等の現物合わせとした。

再利用桁と取り合う断面は、新設桁の端部から500mm程度の区間のフランジとウェブの溶接を残しておき、再利用桁の断面形状の計測後に溶接することで両者の断面形状を合わせた。

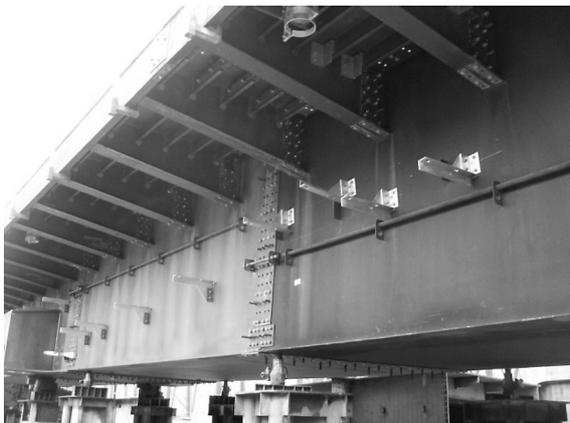
図-9 仮組立状況 (右側が再利用桁)

以上の継手部の誤差吸収方法の実施と仮組立による全体形状の確認(図-9)により、架設に関して新設桁と同様の精度で問題なく行うことができた。

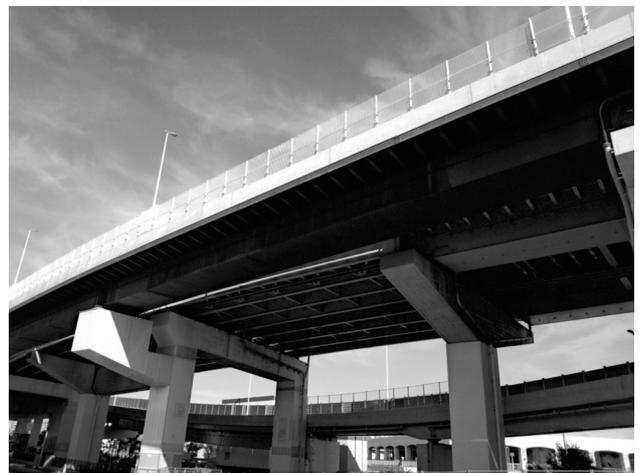
図-10 【施工後】再利用されたランプ橋

本工事は、フルジャンクションを構築するため、多くの工種施工される中、耐候性鋼桁の再利用に関しても数多くの検討すべき事項があった。これらを一つずつ解決することにより無事工事を完了することができた(図-10)。
