## 電気防食工事の施工

東日本コンクリート株式会社

- (1) 工事名：震復社整統補00102-A02号  
平成25年度 塩釜港区電気防食工事
- (2) 発注者：宮城県仙台塩釜港湾事務所
- (3) 工事場所：宮城県宮城郡七ヶ浜町東宮浜字  
鶴ヶ湊地先他
- (4) 工期：平成27年1月30日～  
平成27年8月31日

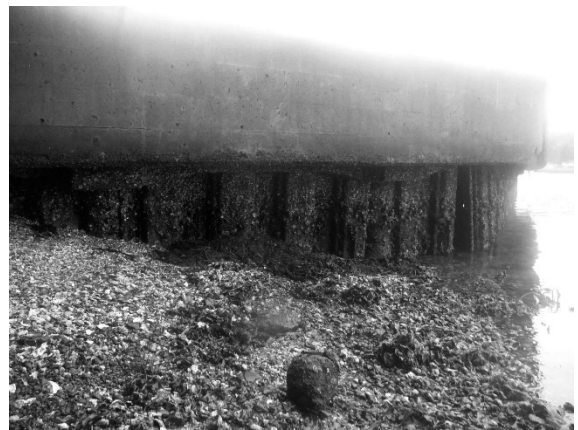
図-1 追の浜防波堤被覆防食施工前

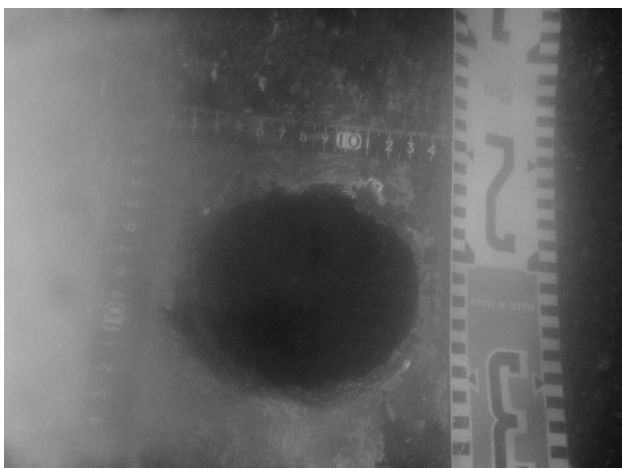
1. 対象施設の水深については追の浜防波堤で発注図書と水深が異なり施工前の協議が必要となった。  
 要害防波堤、中ふ頭東側さん橋については発注図との差異はなく問題はなかった。
2. 鋼材の腐食状況については牡蠣殻の付着がひどく、牡蠣殻を落としてからケレンを行い確認作業を行い、追の浜（A）防波堤において、鋼管杭に貫通孔が確認された。また、追の浜（B）防波堤においては、鋼管が溶接されていてまるで鋼管を継ぎ足したような箇所が確認された。

図-2 鋼管貫通孔確認

貫通孔に関しては、厚さ10mmで300\*300の鋼板を杭の形状に加工し水中溶接を行った。

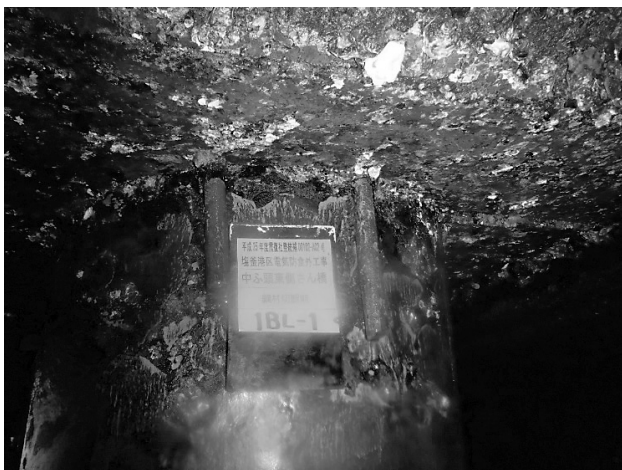
3. 不要鋼材は、各現場において確認され干渉箇所は撤去することにした。

図-3 不要鋼材撤去前

次に、不要鋼材の処理だがFRPカバーやアルミ陽極の施工に支障がある場合は、切断することにした。補強して長寿命化を図っている杭につい

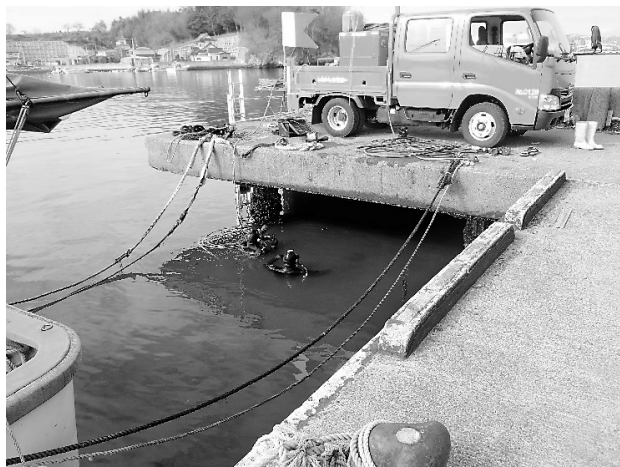
4. 鋼板の型式と枚数は、発注図と相違ないことを確認した。ただし、発注図は鋼矢板が連続的に並んでるが、実際の配置は様々で鋼矢板が途切れているところや段違いに配置されてあるところ等が確認された。

図-4 事前調査作業状況

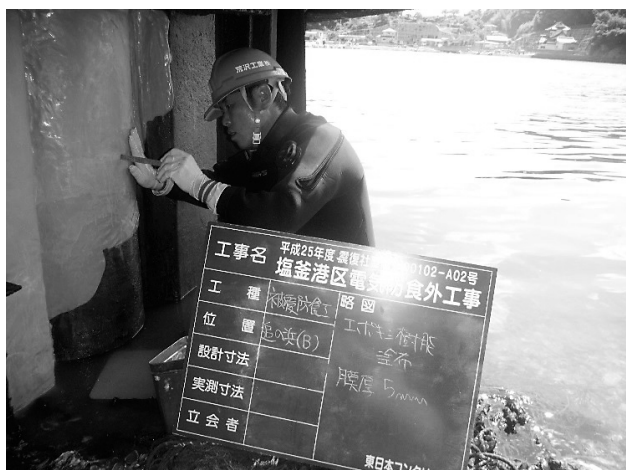
調査完了後、施工内容の検討に入り、この段階で問題となったのが、追の浜（B）防波堤の水深が発注図と大きく異なる点であった。発注図は、すべて一定になっていたが、実際の地盤線は高い位置にありFRPカバーの配置が階段状になることが事前調査にて判明した。また水深が浅い箇所では、FRPカバー（被覆防食）とアルミ陽極が干渉することが判明した。そして鋼管杭の貫通孔、継杭部分に関しては肉厚を測定し、設計したコンサルタントに判断を委ねることとなった。

図-5 水中硬化型エポキシ樹脂施工状況

まず、追の浜（B）防波堤については、水深が発注図のように確保できる場所は発注図通りの施工とし、地盤線が斜めになっている箇所についてはFRPカバーの寸法が1枚1枚違ってくる煩雑な構造となってしまったため、発注者と数回にわたり協議を重ねFRPカバーでの施工から水中硬化型のエポキシパテによる施工とした。FRPカバーで施工すると、カバーの製作が煩雑になり製作日数がかかり製作コストにも影響が出てしまうことが予想された。ただし水中硬化型のエポキシパテの耐用年数が20年であることが一時期問題と

ただ幸いなことに、追の浜防波堤の電気防食工において使用しているアルミ陽極の耐用年数が20年だったので維持管理の面から考えれば耐用年数を同じにした方が管理しやすいというメリットがある。発注当時から20年と30年が混在していたために、今回の変更協議が成立した。エポキシ樹脂パテによる施工の場合、手作業になるため厚さ管理が重要となる。通常は鋼製のロットを差して随時確認するが今回は、協議を経ての変更なので、膜厚計を使用しての管理も行った。

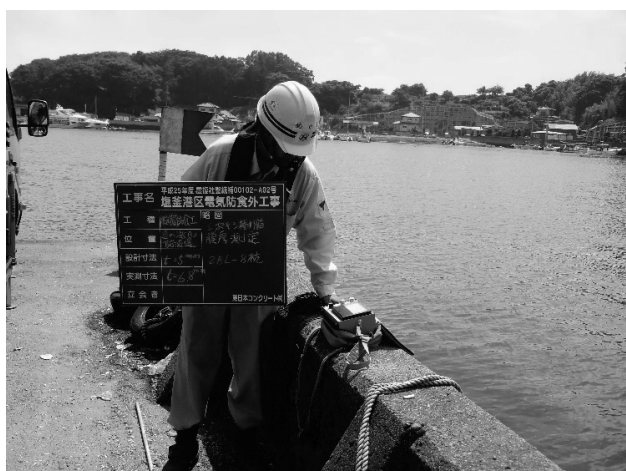
図-6 膜厚計による膜厚測定状況

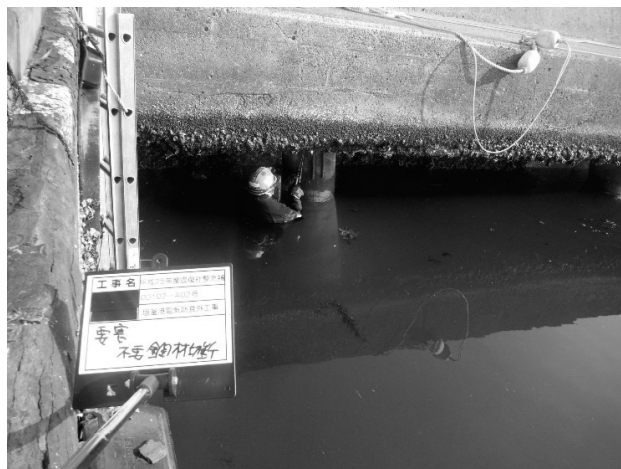
図-7 不要鋼材切断状況

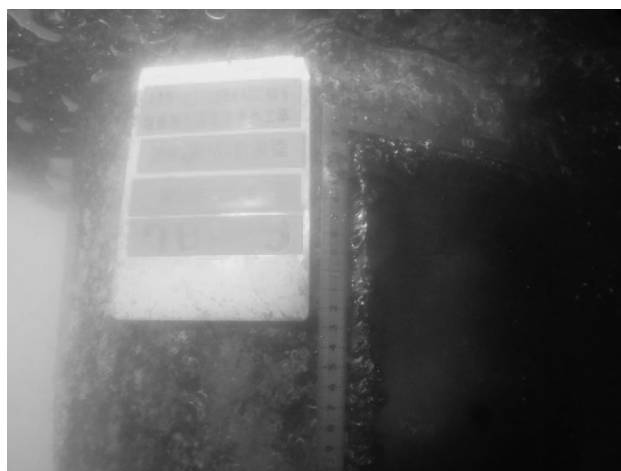
図-8 補強鋼板300\*300溶接完了

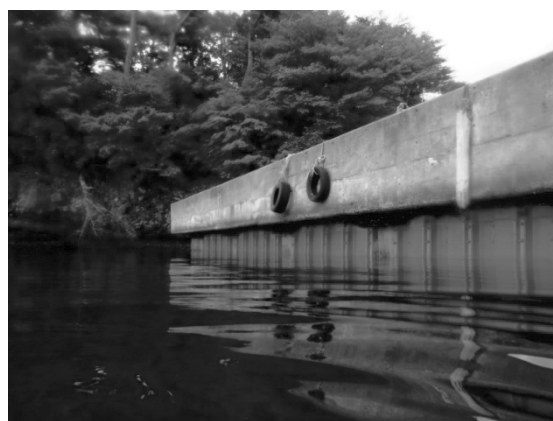
図-11 追の浜（B）防波堤被覆防食完成
