法面保護工における湧水処理について

宮崎県土木施工管理技士会
日新興業株式会社
土木部 主任
黒田 義隆

- (1) 工事名：県道北方高千穂線道路災害復旧工事
- (2) 発注者：宮崎県延岡土木事務所
- (3) 工事場所：宮崎県延岡市北方町地内
- (4) 工期：平成26年4月20日～
平成26年8月15日

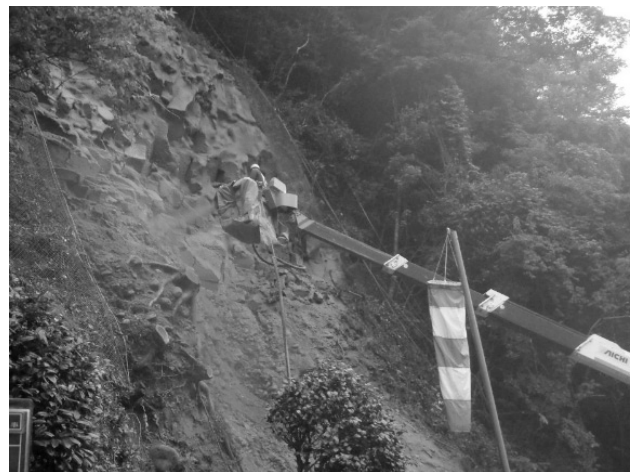
図-1 素吹き状況

既設落石防止網を撤去時、見張り人が異変に気づき法面作業者が避難した直後、法面上部の岩塊が抜け落ちた。幸い、小崩壊であった為、大事には至らなかったが、親網を利用した高所作業は危険であると判断し、法面作業者の安全を確保する為、高所作業車を使用し、ショットクリートによ

る素吹き（3cm）を行い法面の安定化を図った（図-1）。

その結果、連鎖的に崩落しそうであった岩片は安定し、湧水も素吹き表面がガリ状に洗掘され、位置が確認し易くなり、その後の対応も確実にできた。又、法面に変状が起きれば、素吹き表面にクラックが発生するので、異常にも気付き易くなった。

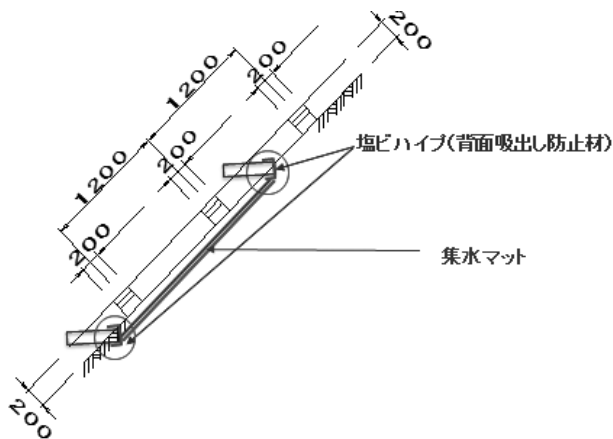
図-2 湧水処理 断面図

湧水処理においては、法面中間部の不透水層の上部に湧水が集中しており、集水マットを敷設後、急結剤と塩ビパイプを併用し水抜き孔を設け、孔口にホースを継なぎ導水した（図-2、3、4）。その後、湧水処理を行った塩ビパイプ周辺を再度ショットクリートによる吹付を行い、ラス張及び

枠金網組立作業時、パイプに触れても外れないように堅固した。

塩ビパイプの背面には、地下水の流出にともなって、土粒子が吸い出されないように、吸い出し防止材を取り付けた。その結果、主体工事である法枠工の吹付作業では、湧水による洗掘や、土粒子の吸い出しもなく施工ができ、安定した構造物を形成することができた。
