## 移動機能が損なわれた支承の機能回復工事

- (1) 工事名：平成26年度孫崎高架橋支承補修工事
- (2) 発注者：本州四国連絡高速道路株式会社  
鳴門管理センター
- (3) 工事場所：徳島県鳴門市鳴門町土佐泊浦字福池  
(KP79.433～KP79.567)
- (4) 工期：平成27年3月19日～  
平成28年2月1日

孫崎高架橋（図-1）は鳴門海峡に面した腐食環境の厳しい場所にかかる大鳴門橋への取付高架橋である。橋長134mの鋼3径間連続非合成鋼桁橋で、供用後30年が経過しており多くの箇所では鋼材の腐食が確認されている。中でも支承部（図-2）は特に腐食が激しく、腐食堆積物により可動支承（BP-A 支承）が固定化し移動機能が損なわれていた。この状態ではレベル2地震動時に橋脚のせん断力に対する耐荷力が不足することが確認された。

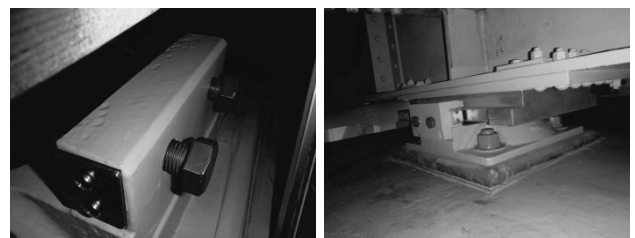
図-8 ステンレス板取付状況 図-9 補修後の支承

支承補修の施工に先立ち、外観調査を実施した。既設支承の腐食堆積物は上沓と下沓の間、サイドブロックと上沓の間にも固着していた。また一部の支承では上沓とサイドブロックが接触して隙間の無い状態であった。

このため、上沓取替えと下沓の防せいに加えサイドブロック側面に孔明タップ加工を行い、上沓接触面にステンレス板を取付けた(図-8、9)。また、新設上沓の設置時に下フランジのセットボルト孔を拡大し、上沓の位置を調整してサイドブロックとの間に隙間を確保した。
