施工計画

吉野川大橋（下り）補修工事の施工

日本橋梁建設土木施工管理技士会

川田工業株式会社

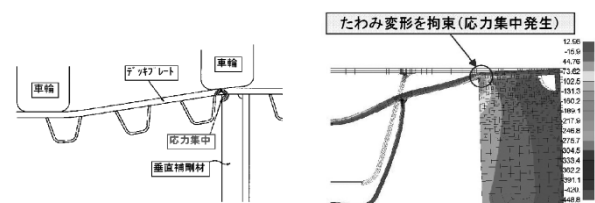
図-3 疲労き裂の発生原因

鋼床版と垂直補剛材溶接部のき裂発生原因は、既往の研究成果により車両通行に伴う鋼床版のたわみ変形を垂直補剛材の先端で拘束することで生じる応力集中（鋼床版の板曲げ：図-3）である事が明らかになっており、損傷部周辺の応力集中を補修前の50%程度となる様な半円切欠きを施す補修方法が選定されている（図-4）。

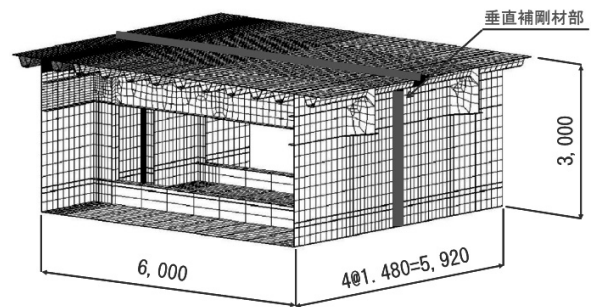
図-6 解析モデル図

2パネル分（2,960mm×2）を取り出した部分モデル（既往の研究事例と同じパネル分）でFEM解析を実施し、垂直補剛材の半円切欠き形状を決定する事とした（図-6）。

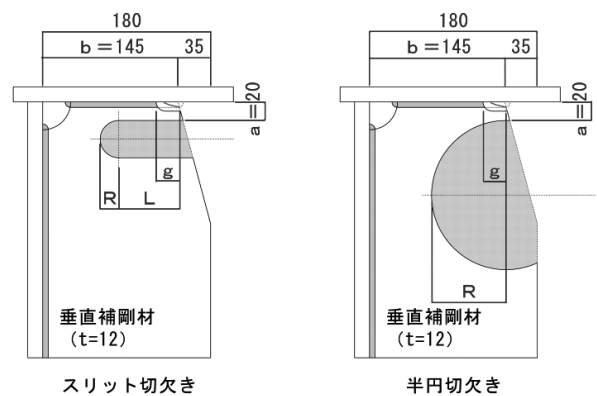
図-7 解析パラメータ

FEM解析を実施するパラメータについては、現場を考慮し、き裂切削幅（g）と切欠き半径（R）及び切欠き深さ（L）とした。

また次項に示すスリット切欠きを検証する為、FEM解析モデルに反映する事とした（図-7）。

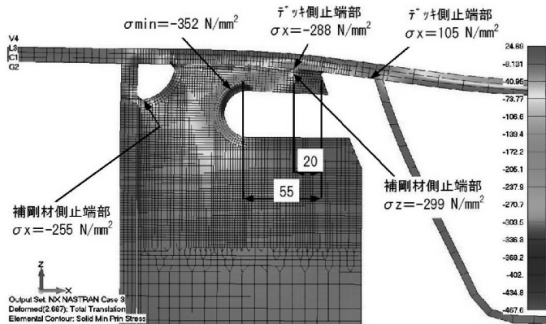
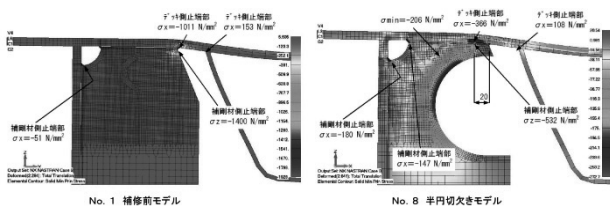
図-8 FEM 解析結果

①スリット切欠きによって応力集中箇所が、き裂発生箇所である垂直補剛材先端部からスリット孔周辺に移行しており、着目部の応力は補修前の22%程度（=1400N/mm²→299N/mm²）まで低減できる事がわかった。

②スリット切欠きによってスカラップ部の応力が増加する(=51N/mm²→255N/mm²)が、増加量は補修前の垂直補剛材先端部応力と比較して小さく(=255N/mm²<1400N/mm²)、溶接止端仕上げ処置を行う事で対応する事とした。

③スリット切欠きは半円切欠きと比較して、スリット孔部応力やスカラップ部応力が大きいものの、垂直補剛材先端部の応力低減効果が高くなる事が分かった。(=299N/mm²<532N/mm²)

従って、スリット切欠きの方が半円切欠きよりも補修効果が高い為、スリット切欠き施工を採用する事とした。

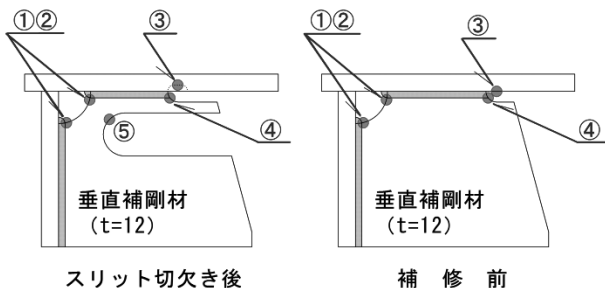
図-11 応力計測ゲージ位置図

応力計測箇所は、補修前箇所と板厚方向の切削深さが最大な箇所とし、①②スカラップ部、③デッキ切削部、④垂直補剛材部、⑤スリット部の位置の発生応力を計測した(図-11)。応力計測の結果(表-3)、垂直補剛材先端部の応力は、24%程

度(=302.8N/mm²→70.0N/mm²)まで低減している事が確認できた。

また、補修後の疲労耐久性は補修前の約10倍(=3.327E-03/3.930E-04)であり、鋼床版切削部の疲労耐久性は補修前の約1.2倍(=3.519E-05/2.827E-05)であった。

従って鋼床版切削箇所への応急処置としての当て板設置は不要と判断できる。
