鋼トラス橋の耐震補強工事における変位制限装置の問題点と対策について

日本橋梁建設土木施工管理技士会

日立造船株式会社

工事概要

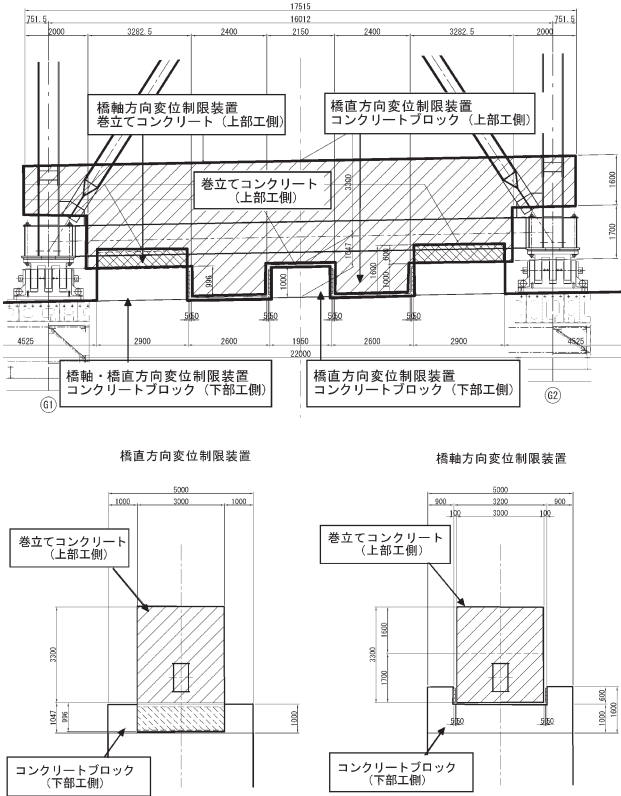
図-3 変位制限装置（当初設計）

当初設計の変位制限装置は、上部工側を巻立てコンクリート、下部工側をコンクリートブロックとしたコンクリート構造であった(図-3)。

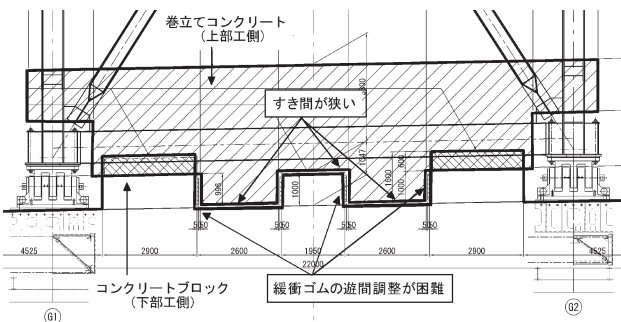
図-4 変位制限装置の問題点

このコンクリート構造物を施工する上での問題を以下に示す（図-4）。

- 問題点1 コンクリートどうしのすき間が狭く型枠の設置、調整、解体が困難である。
- 問題点2 コンクリートどうしのすき間が狭く緩衝ゴムの設置後の遊間の調整が困難である。

問題点1については、巻立てコンクリートを先行して施工した場合と、コンクリートブロックを先行して施工した場合と検討したが、いずれもすき間が狭くお互いが作業の妨げとなるため、当初

設計の構造では施工が困難であった。

問題点2については、巻立てコンクリートとコンクリートブロックの完成後に、そのすき間に緩衝ゴムを設置して50mmの遊間を設ける構造となっていたが、当初設計の構造では緩衝ゴムの設置および巻立てコンクリートとの遊間調整が困難であった。

そこで問題点1と2についてコンクリートブロック構造と、新しく鋼製ブラケット構造で施工可能な構造を検討することとした。

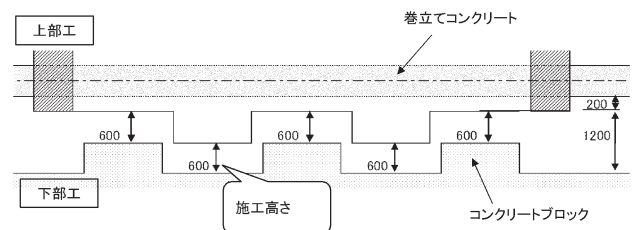
図-6 対策案1

見直した結果を対策案1とする（図-6）。対策案1では、型枠の設置、調整、解体作業が可能となるように鉛直方向に600mmの空間を設けたが、次に示す新たな問題点が発生した。

- ・問題点3 鉛直方向に空間を設けたためブロック高が低くなりブロックどうしの衝突面が確保できなくなった。

問題点1については、型枠支保工の最小施工高さ（図-5）から施工可能となるコンクリートすき間を600mmとしてコンクリートブロック案を見直すこととした。

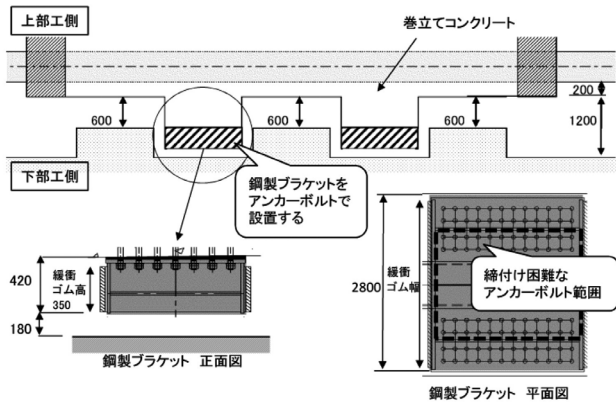
図-7 対策案2 (橋直方向)

- ・問題点4 鋼製ブラケットと下部工との空間が180mmしかなく、ブラケット内側のアンカーボルトのボルト締め付け作業が出来なかった (図-7)。

そこで問題点3の対策として、橋直方向の変位制限装置については、巻立てコンクリートに鋼製ブラケットを設置してブロック高を高くすること

で衝突面を確保することとした (図-7)。

鋼製ブラケットの設置には、巻立てコンクリート側に前もってアンカーボルトを設置し、巻立てコンクリート施工後、鋼製ブラケットを設置することとした。しかし、次に示す新たな問題点が発生した。

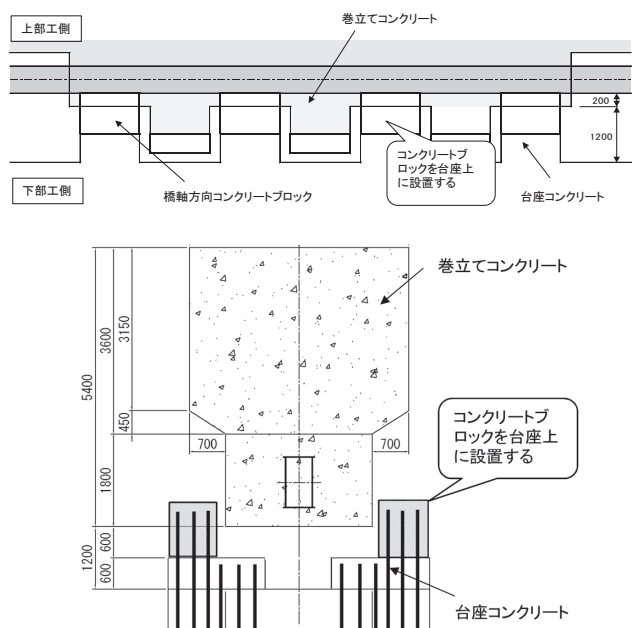
図-9 対策案4 (橋軸方向)

しかし図-9に示す対策案とした場合、以下のように橋軸方向地震時の曲げモーメントに対してコンクリートブロック断面が小さく断面不足となることがわかった。

- ・問題点5 変位制限装置の橋軸方向作用力に対してコンクリートブロック断面が不足する。

問題点3の対策としては、まず橋軸方向の台座コンクリート上にコンクリートブロックを設置してブロック高を高くすることで衝突面を確保することとした (図-9)。

問題点5の対策としては、下部工を橋軸方向に拡幅することでコンクリートブロック断面を拡幅するか、巻立てコンクリート長さを拡幅し、それに合わせてコンクリートブロック断面を拡幅する方法が考えられるが、いずれも改造が大規模とな

り現状の施工条件では施工が困難であると判断し、コンクリートブロックを鋼製ブラケットに変更する案について検討した。
