## 鈑桁橋の連結板取替工事

日本橋梁建設土木施工管理技士会

日本橋梁株式会社

- (1) 工 事 名：沖縄自動車道許田高架橋支承改良工事
- (2) 発 注 者：西日本高速道路株式会社 九州支社
- (3) 工事場所：沖縄県名護市字幸喜～  
沖縄県名護市字許田
- (4) 工 期：平成26年1月9日～  
平成29年9月19日

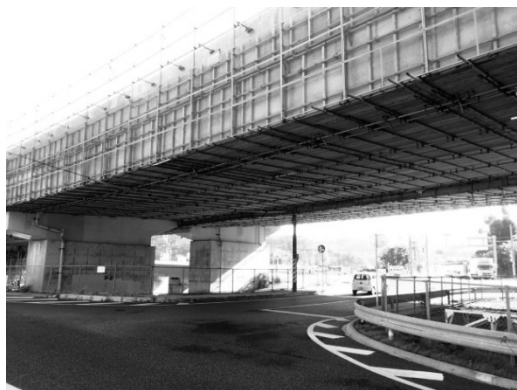
まず、風対策としては、吊り足場外面にコンパネにより騒音防止対策及び風防設備を施工した。これにより、足場内では風速2 m/s 以下となり溶接品質の向上につながった（図-1、図-2）。

図-1 風防設備（外側）

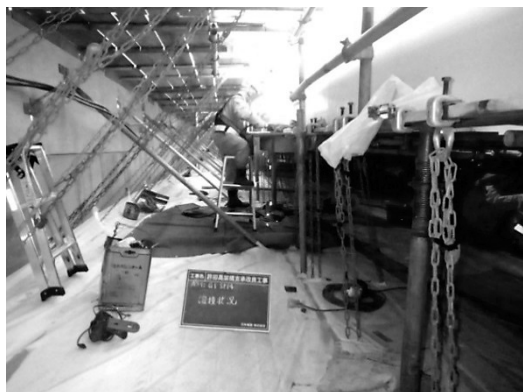
図-2 風防設備（内側）

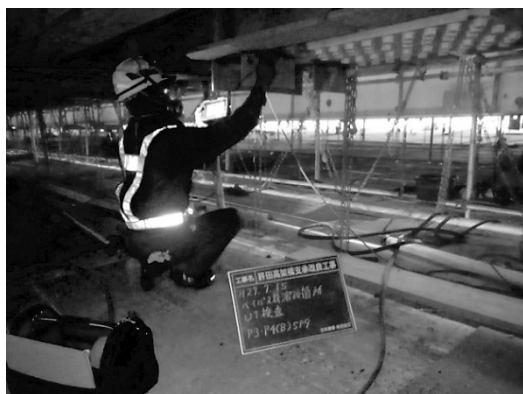
図-3 超音波探傷試験実施

行わせた。新規の溶接技能者も同様の溶接技量試験を行い、その都度溶接技量確認を行った。実際に施工したバイパス材については、全て超音波探傷試験を行い不良部は取り除き再度溶接し、超音波探傷試験で全て合格になるよう施工した（図-3）。

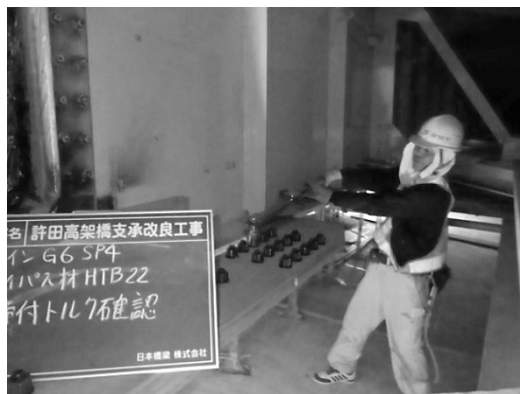
また、バイパス材の連結部で使用した高力六角ボルトについても、通常の品質管理で行うとおり、10本に1本はトルクレンチにより締付トルクを確

図-4 バイパス材連結板トルク確認

認し、バイパス材の品質を確保した（図-4）。以上により、連結板取替時の応力をバイパス材へ計画通り、移行することができた。

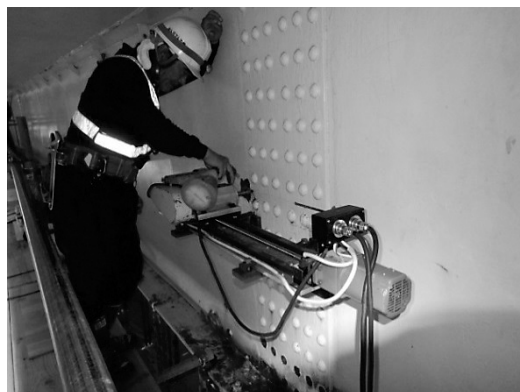
図-5 エンドミル装着切断機

本工事では、母材への影響を考え、当社開発のエンドミル装着切断機を使用した（図-5）。

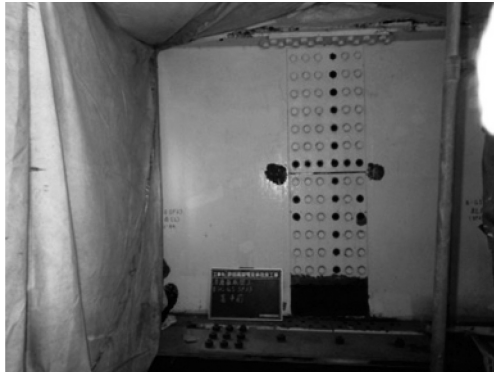
これにより、母材への影響は最小限に留められた。しかし、この切断機は切断位置の2段下と3段下の両端のボルトにブラケットを取付け、レールを固定する為、腹板連結板の下から3段目と4段目のボルト孔間が切断できる最下段となる（図-6）。

当初、腹板の中央付近のみ、切断予定であったが、下フランジの連結板を取替後に腹板最下段のブラスト及びAlMg溶射ができなくなる為、腹板下から2段目のボルト孔付近で切断し、下フランジのブラスト・溶射施工時に同時施工をする必要性があった。この為、下から2段目のボルト孔位置では従来通り、アトラーによる切断を行わな

図-6 ブラケット取付位置

今回の施工に先立ち応力計測を行った際に、腹板の連結板を一枚全て取り替えると、せん断応力がオーバーする結果となった為、腹板連結板は2回施工とした。しかし、この為、上記の通り腹板連結板の切断数は2本になった。今後の対策としては、下フランジ連結板と腹板の下から1/3位までの連結板を1回目とし、腹板連結板の残り2/3を2回目とした場合の応力照査を行い、許容応力内に収まるようであれば2回施工を考えたい。

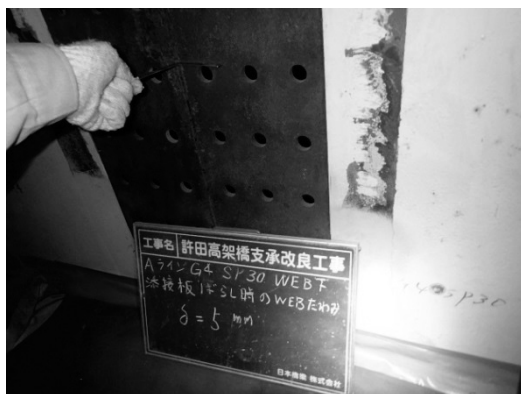
一方、今回の連結板には、垂直補剛材としてアングルが設置されていた為、せん断応力だけでなく、腹板の座屈応力も照査の対象となる。実際に、連結板を取り外した際に腹板の左右のずれ量を計測したところ、下縁に圧縮応力が作用する場所で最大5mmのたわみがあった(図-7)。

図-7 連結板取り外し時のたわみ量

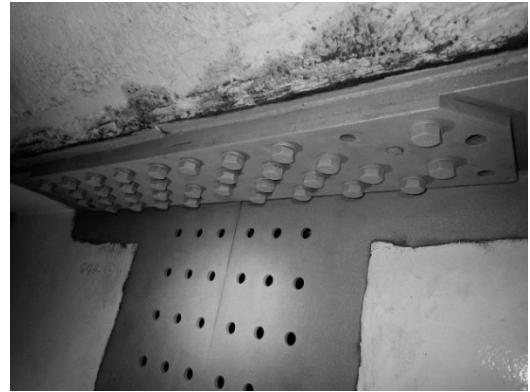
図-8 ボルト抜け落ち写真

できると判断したが、実際の床版ではクラック等からの雨水等の浸透により上フランジのボルトが腐り落ちている場所もあったので、全てにおいて床版との合成効果が期待できるとは限らないので注意が必要である(図-8)。

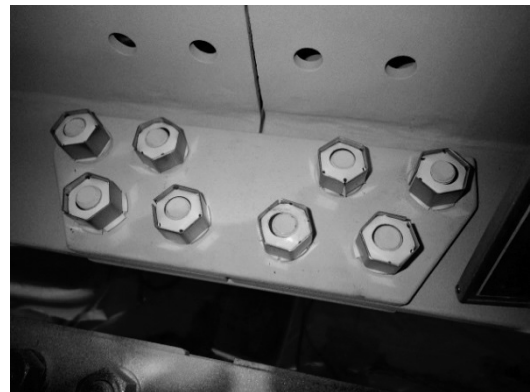
図-9 保護カバー装着

AIMg 溶射ボルトは締付時に角の溶射が剥がれやすい為、ゴムカバーとアルミ保護材により保護し、締付を行った(図-9)。

これにより、締付時の傷及び、シャーランナーの反力爪による、へこみ等はなくなった。しかし、この保護カバーを取り付けるのは非常に手間がかかる為、今後、シャーランナーのソケット側に保護材を装着するなどの改良が望まれる。

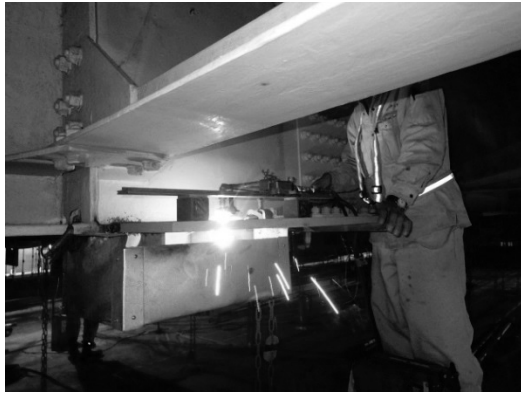
バイパス材の切断はガス切断で施工する為、母材を痛める恐れがあった。このため、今回の施工では、ガスの火口をルールに取り付け、直線で切断できるように工夫した(図-10)。切断跡はグラ

図-10 レール装着による切断

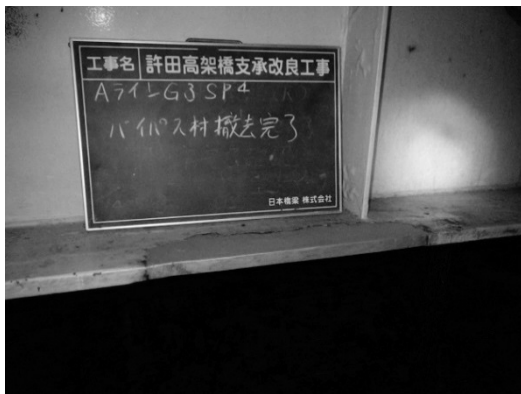
図-11 ローバルによる仮塗装

インダーにより仕上げを行い、塗装塗り替え時期まで日数がある場合はローバル塗料で仮の防錆処理を施した（図-11）。

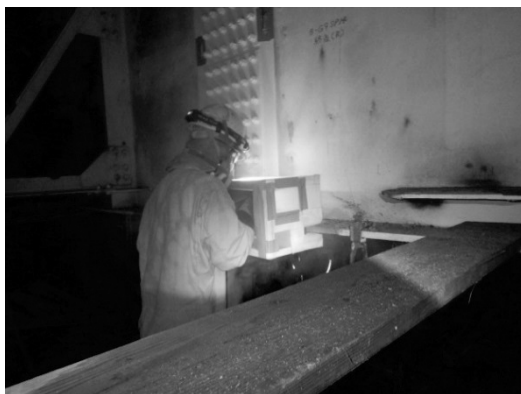
図-12 バイパス材跡補修溶射状況

AlMg 溶射範囲に切断箇所が重なっている場合は、切断後に小型ブラスト機と小型溶射機で補修溶射を施した（図-12、13）。これにより、バイパス材撤去後の防錆処理も万全を期した。

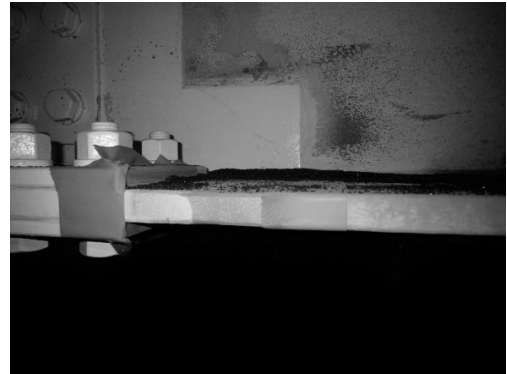
図-13 バイパス材跡補修溶射完了

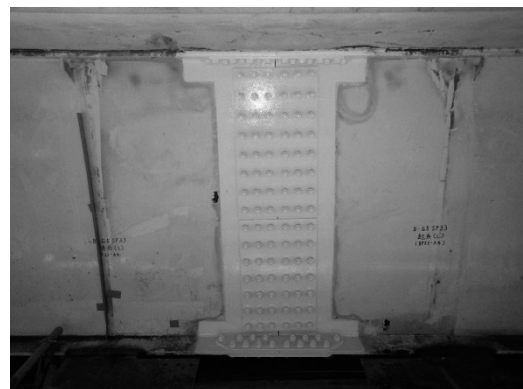
図-14 連結板取替完了
