土石流危険区域における安全対策網の確立

長野県土木施工管理技士会
北陽建設株式会社
現場代理人
丸山 弘志

- (1) 工事名：平成27年度 災害関連緊急治山事業第6号工事
- (2) 発注者：長野県北安曇地方事務所 林務課
- (3) 工事場所：長野県 大町市 美麻 太田沢
- (4) 工期：平成28年3月23日～平成28年10月31日
- (5) 主な工事内容
 - 床固工 H=5.5 L=23.5 V=250m³
 - 谷止工 H=7.0 L=25.5 V=358m³

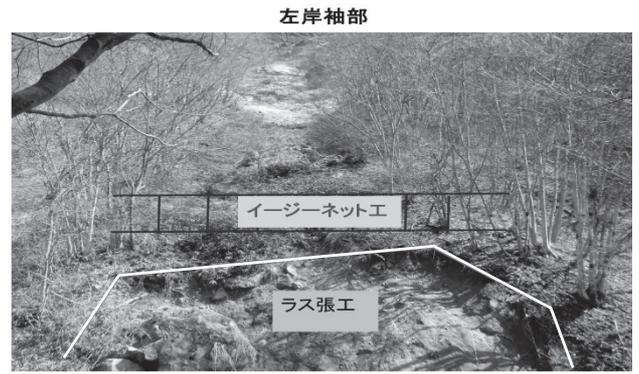
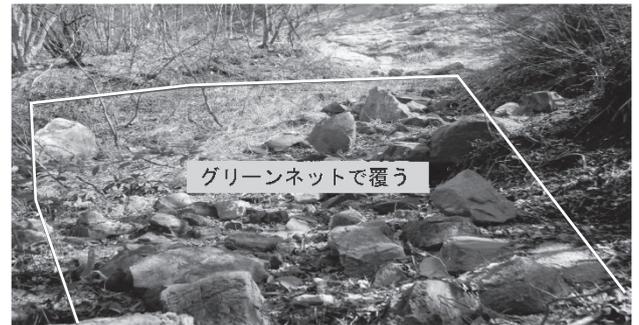
図-7 谷止工左岸上部の状況と対策工模式図

これに対して左岸側の法面は、硬質な岩盤法面上部に崖錐層が見られ、法肩部には崩積土が堆積しており、その上部には転石群が存在し、最上部に大規模崩壊跡がある、危険極まりない状況であった。

イ) 不安定な転石群においては、グリーンネットを施設して、大型アンカーピンの打設により、転石をネット覆い、不安定な転石の安定を図った。

ロ) 上部からの落石に対してはイーザーネットを横断状に設置して、待ち受け型の落石防護対策とした。

ハ) 法肩部の崖錐層・堆積土に対して、ラス張り工を行い、法表面からの表土の崩落落石に対処した。

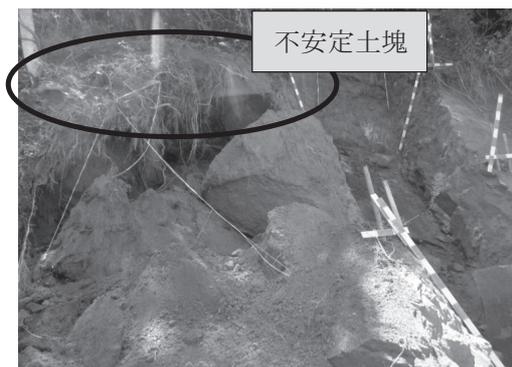
図-8 右岸岩盤崩落状況

5月12日の昼食休憩中、右岸側の岩盤が崩落した。対応策を検討した結果、岩盤崩落により、取り残された不安定土塊や崩落・落下の恐れのある、樹木や堆積土も除去して整地することで地山の安定
