河川上に位置する鋼床版橋の支承取替工事

日本橋梁建設土木施工管理技士会
株式会社 IHI インフラシステム

- (1) 工事名：(修)上部工補強工事1-113
- (2) 発注者：首都高速道路株式会社東京西局
- (3) 工事場所：首都高速5号池袋線飯田橋出口
- (4) 工期：平成26年3月13日～
平成28年11月6日

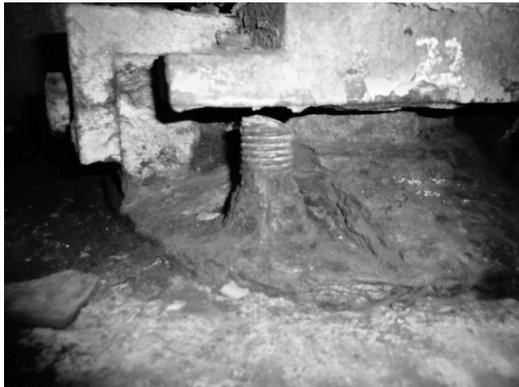
図-4 支承腐食状況

支承の腐食損傷について、詳細調査を実施したところ、下沓は全面的に腐食しているため減肉量が不明であったが、アンカーボルトのナットが原形をとどめていないことから、相当量の減肉であることが伺えた。その他、腐食に起因してベアリングプレートやナットの破損も生じていたため、支承取替を行うこととなった。図-4に支承の損傷状況を示す。

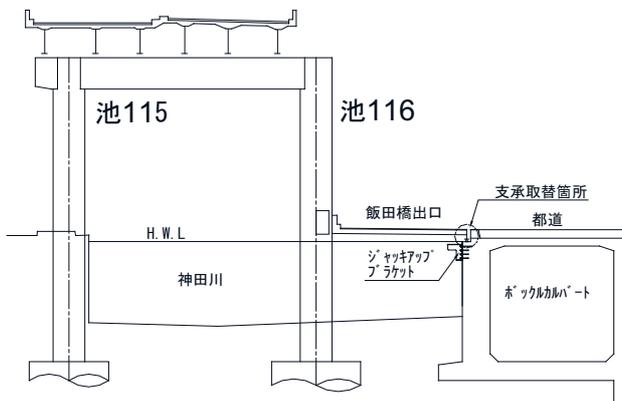
図-5 河川横断面図

当該支承は神田川の護岸となっているボックスカルバート上に配置されており、支承線（端縦リブ）の背面側にアクセスできない構造である。当初の計画では支承線を前面側に移設し、支承基数も削減することで支承線の背面側の維持管理が容易になるような構造改良を行う予定であった。しかし、支承を移設するためには新たに支承受け台を構築する必要があるが、支承受け台はH.W.Lより下側になる。河川協議の結果、河川内に永久構造物を構築することは認められず、結果として現状の位置で支承のみ取り替える方針となった。図-5に河川横断面図を示す。

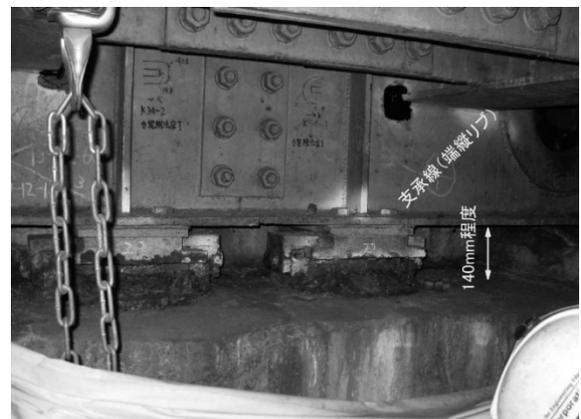
図-6 端縦リブ

前述の通り、支承線（端縦リブ）の背面側にはアクセスできない構造であり、端縦リブと支承受け台との離隔が小さい（140mm程度）。支承取替に当たり、支承の撤去や沓座のハツリ、アンカーの溶接等の作業を行うためのスペースが全く無い状態であった。図-6に支承線である端縦リブを示す。
