## 空頭制限箇所での遮水矢板打込

宮崎県土木施工管理技士会  
日新興業株式会社  
梅田 誠二

- (1) 工事名：平成28年度28河川災第684-2号  
北川河川災害復旧工事その2
- (2) 発注者：宮崎県延岡土木事務所
- (3) 工事場所：宮崎県延岡市北川町長井
- (4) 工期：平成28年2月8日～  
平成28年7月31日

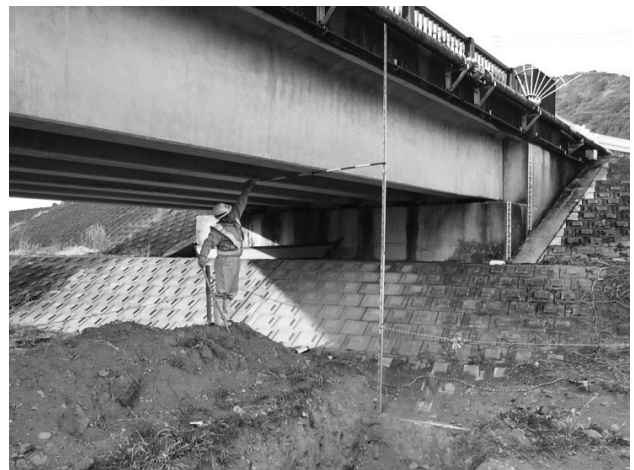
図-1

当工区はその2工区には橋梁があり、既設護岸試掘調査の結果、矢板天端（＝護岸基礎天端）から橋桁下面までが3.09mしかなく、通常の施工方法では施工不可能であり、当初設計には橋梁部が計上されていなかったため、橋下の施工方法が問

題点となった。

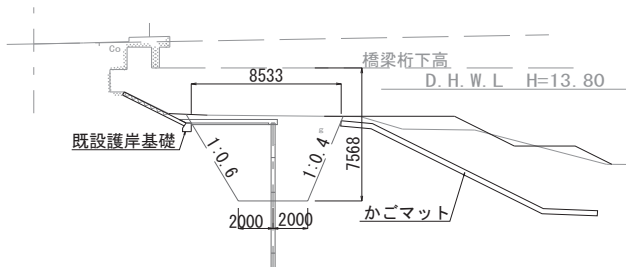
図-2

だが図-2のとおり、護岸前面にはかごマットが入っており、護岸基礎からかごマット間が8.5m程しかなく、床面の作業幅員を考慮すると、法勾配が約1：0.5となり、砂質土の安定勾配の掘削が出来ず、既設護岸及び法面の崩落の可能性が

あり、施工中の安全確保ができなかった。

そのため発注者と協議し、薬液注入による遮水壁の提案をした。

そこで、下請け業者と土質・N値・空頭制限高等を考慮して検討した結果、ウォータージェット併用のCHV工法を提案し採用された。
