現場に合った仮設の計画

千葉県土木施工管理技士会
株式会社 久野工業
君塚昌彦

- (1) 工事名：海岸災害復旧工事(27災海第25号)
- (2) 発注者：千葉県知事
- (3) 工事場所：鴨川市太海
- (4) 工期：平成28年3月11日～
平成H29年5月31日

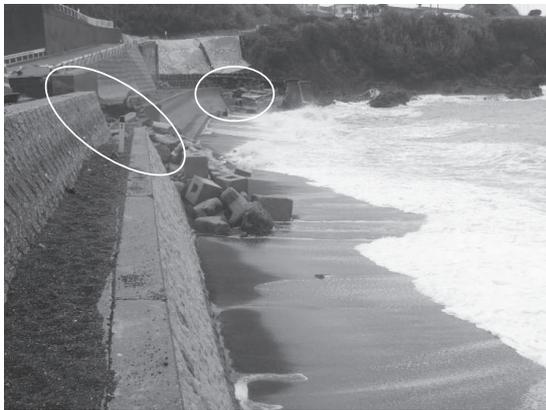
図-1 着手前写真

図-1に有るような砂浜海岸に構築された護岸工が台風の波浪にて崩壊した個所を復旧する工事であった。

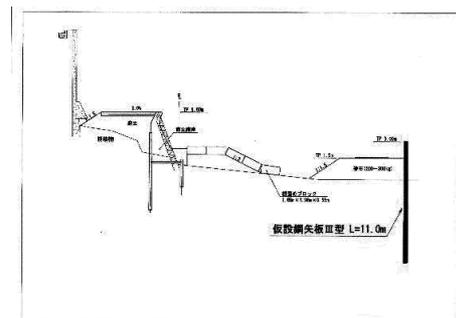
図-2 当初設計 型式

当初設計では図-2の様に海岸にL=11.0mのⅢ型シートパイルを打込み工事箇所を締切る計画だったが、施工検討時に前記にある過去事例から考え、今回の当初設計型式では台風の波浪を受けシートパイルの変形が有った場合、撤去が出来なくなる可能性があると考えられた。

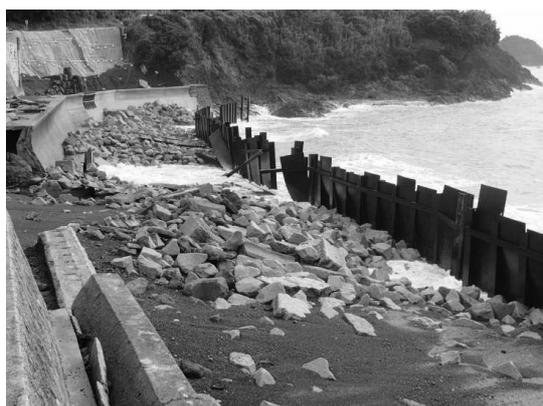
図-5 被災状況

現場も大型台風に見廻れ図-5に有るように仮締切りの鉄板が外れ曲がり、H形鋼も曲がり変形する災害を受けた。

まだ本体工事が残っていたので仮設工の復旧を急いだが当年度の気候状況は悪く、被災時は8月初めだったが毎週のように台風が押し寄せ仮設工の補修は出来ない状態だった。

曲がった親杭はそのままで使用し、増し杭をして鉄板を横使いで杭と杭で挟むように設置するような簡単な補修だったが、十分な波止め効果を得られたので本工事は順調に進められ完成した。

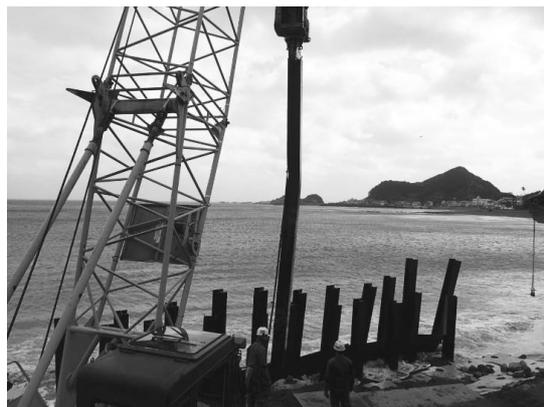
図-6 仮締切り工撤去状況

やはり単独の親杭でも曲がったH型鋼の引抜きには多少苦勞したが、残置する事なくすべての仮設を撤去する事が出来た。

本体工事終了後に仮設の撤去に取りかかった。仮締切り工撤去(図-6)には、50t吊りクローラークレーンと60kw電動バイプロで引抜き作業を行った。
