支承取替における腐食対策と施工管理の検討

- (1) 工事名：沖縄自動車道
許田高架橋支承改良工事
- (2) 発注者：西日本高速道路株式会社
九州支社
- (3) 工事場所：沖縄県名護市幸喜～
沖縄県名護市許田
- (4) 工期：平成26年1月9日～
平成29年9月19日

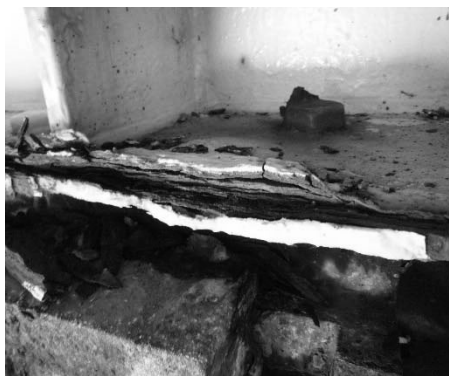
図-1 母材腐食写真

許田高架橋は建設後40年以上が経過しており、また沖縄西海岸名護湾に面した海岸部飛沫地帯と、自然環境が厳しい位置にあるため、経年劣化や飛来塩分の影響で腐食による老朽化が進んでいた。

特に支承および桁端部母材の腐食が図-1のよ

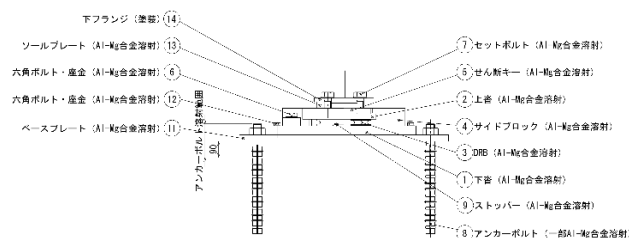
図-2 DRB 支承構造図

図-2のとおり金属部表面はすべて金属溶射であるので据付時には接触等による剥離の無いように角部の養生を施したうえ慎重な施工が必要とされた。

支承については支承高を低く取替可能で経済的に優れるコンパクト支承タイプの中から、プラズママーク Al・Mg 合金溶射施工の適用性、取替施工性等を比較検討した結果、DRB 支承を採用した。

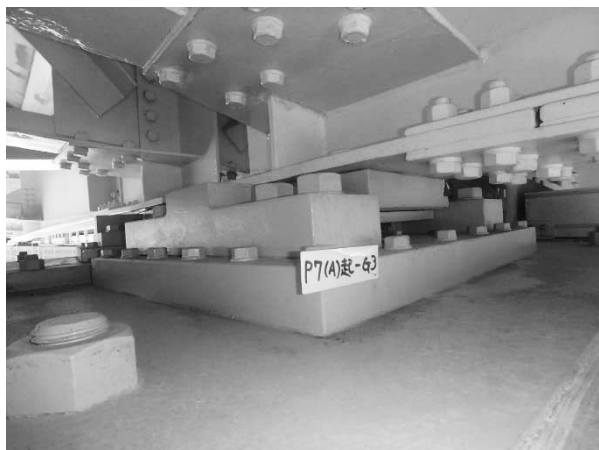
図-3 補修完了写真

- ・断面欠損における断面積の減少量が設計腐食代(1.5mm)の断面積以上の場合。
- ・断面欠損および変形により均等な反力の伝達ができない肌隙が生じる場合。

支承周辺部の補修方法については、ブラストによる腐食部撤去後にプラズマアーク Al・Mg 合金溶射を基本とし、下記に示す断面欠損の度合いにより支承との取り合いである下フランジを取替えることとした。

下フランジ取替はガウジング撤去、整形後に溶接と溶射高力ボルトでの接合とし、金属溶射範囲は腐食実績から立ち上がり150mmとした(図-3)。

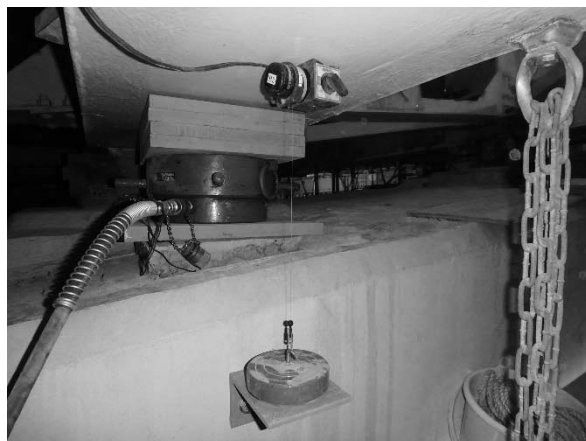
図-4 ダイヤルゲージ設置写真

(2) 本工事は本線上を供用しながらの施工である事から、走行車両への影響を最小限とするために多主桁のジャッキアップ量の管理精度とジャッキアップ時のばらつきを抑える工夫が必要であった。

対策として集中管理システムを採用し、ワイヤー式のダイヤルゲージで0.1mm単位での計測を行なった(図-4、図-5)。

ジャッキアップ量の上限值は3.0mmとした。PC画面で油圧および上昇量確認しながら分配器で細かく調整を繰り返した結果、上限値を超える事は無かった。5本主桁のばらつきは0.5mm以内に抑えられ、走行車両への影響は無かったと考えられる。

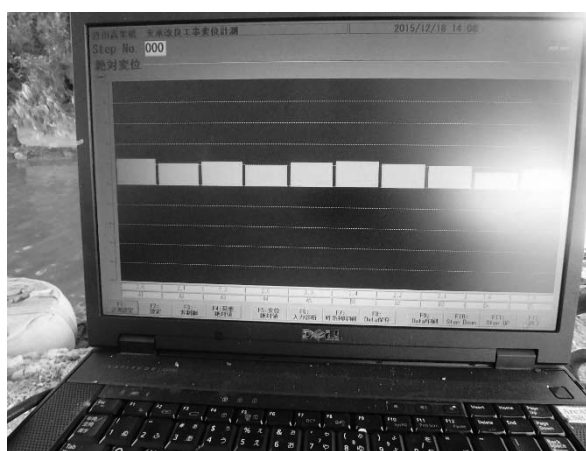
図-5 PC集中管理画面

また、上昇量から降下量を差し引いた据付高さ誤差は平均0.3mmとなり好結果となった。
