鋼橋支承取替工事における仮受け構造の小型化と 部材運搬方法の工夫

日本橋梁建設土木施工管理技士会
瀧上建設興業株式会社
堀 籠 雄 基

- (1) 工 事 名：名古屋地区豊橋保線所ほか
4 保線所管内土木構造物
大規模改修その他工事（鋼橋）
- (2) 発 注 者：東海旅客鉄道(株)
新幹線鉄道事業本部施設部
- (3) 工事場所：滋賀県彦根市
- (4) 施工期間：平成27年8月～
平成28年12月

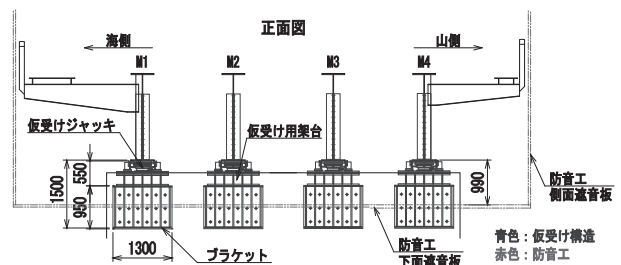
図-1 仮受け構造（発注図）

本工事は、橋脚前面にブラケットを設置して鋼桁を仮受けし、支承を取り替える工法で発注された。図-1に示すように、発注図のブラケットを取り付けようとする防音工を突き抜けてしまい、河川上に足場等の設置が必要となる。足場を設置するとH.W.L.を犯すことになり、施工時期が

非出水期に制限される。さらに、ブラケット設置後の防音工の復旧（図面作成含む）が発生することにより工事の遅延を余儀なくされる。このため、防音工内で施工可能な仮受け構造を検討した。

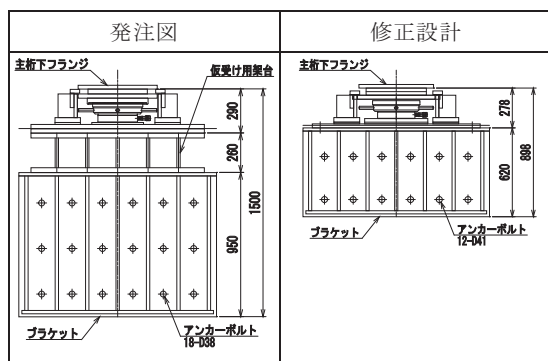
図-2 仮受け構造の比較

防音工内で施工可能とするためには、主桁下フランジからブラケット下端までの高さを900mm以内に抑える必要があった。以下の項目に着目して、修正設計を行った。

図-2に発注図と修正設計における仮受け構造の比較を示す。

- ① 仮受け用架台を省略してブラケットを高い位置に設置することとした。
- ② ブラケットの高さを低く抑えるため、アンカーボルトの段数（本数）を減らした。

- ③ブラケットの橋軸方向幅を狭めることにより、アンカーボルトに作用する曲げモーメントを低減した。
- ④アンカーボルトの耐力を増大させるため、アンカーボルトを太い径に変更するとともに、下部工コンクリートの設計基準強度を現地測定結果に基づき引き上げることとした。

以上の検討により仮受け構造の高さを900mm以内に抑え、防音工内での施工を可能とした。

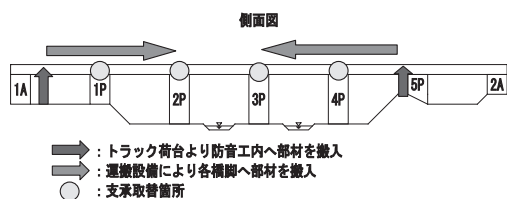
図-3 運搬経路

施工対象となる橋脚が河川内に設置されており、各橋脚基部まで支承取替用部材を運搬することが不可能である。このため、防音工内に荷上げしてから各橋脚まで部材を運搬する方法を検討した。

河川内の運搬が不可能であるため、図-3に示すように車両が接近できる橋りょう端部から防音工内へ部材を搬入し、防音工内の中を横移動させて各橋脚へ運搬する方法を採用した。
