軟弱地盤に対する施工上の工夫と対策

福岡県土木施工管理技士会
株式会社 廣瀬組
現場代理人
津村 太輔

- (1) 工事名：福岡208号 筑後川橋下部工（P11）工事
- (2) 発注者：九州地方整備局 福岡国道事務所
- (3) 工事場所：福岡県大川市大野島地内
- (4) 工期：平成29年4月25日～
平成29年11月20日

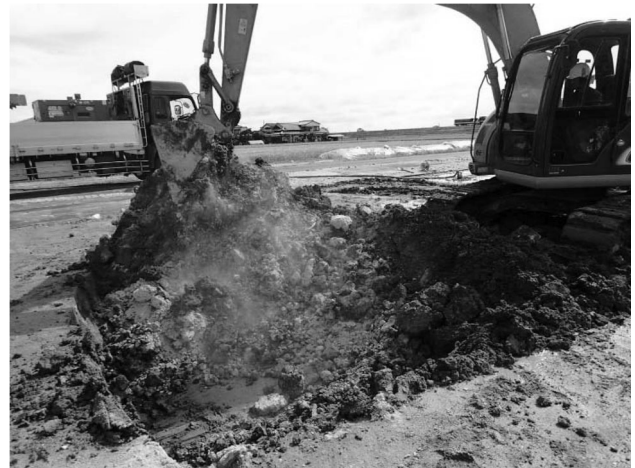
図-1 施工箇所地盤改良状況

現場は、地域特有の有明粘土層における軟弱地盤であり、海岸からも近い場所であった。また、大野島地区はガタ土の上に筑後川から運搬された土砂により堆積した三角洲であり、特に地盤は緩い地域であった。先行工事として盛土工事が行われていたが、盛土施工から日も浅く自然沈下が収束していない状態であった。

軟弱地盤対策として工事開始前に重機足場の地耐力を調査した。結果は、敷鉄板のみで耐力がとれたが安全側の対策として重機足場と施工箇所の

地盤改良を1m程度施した（図-1）。

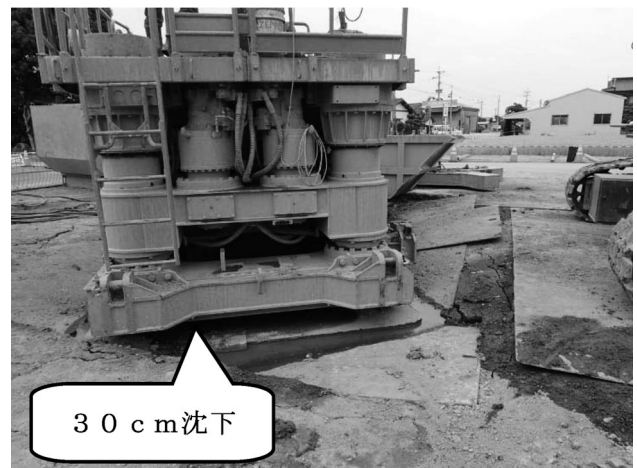
図-2 機械足場沈下状況

しかし、場所打杭2本目を施工中のケーシングを引き抜く際に、油圧ジャッキの圧力により機械足場が30cm程度地盤沈下を起し、引き抜き不能になる可能性が考えられた（図-2）。

その対処法として、通常はケーシングの初期引き抜き時に揺動をかけての引き抜きは行わないが、揺動をかけて引き抜いた事により全てのケーシングを引き抜く事が出来た。しかし、揺動をかけた影響で鉄筋かごの天端が想定より50mm程の沈下が発生した(図-3)。

再発防止対策として、場所打杭施工を一時中断し、前回改良よりさらに1m深く地盤改良を施し対応した。また、鉄筋かごの吊り筋時の高さを当初設定値の80mmから50mm高い130mmに再設定した。結果、沈下する事もなく安全に完了する事が出来た。

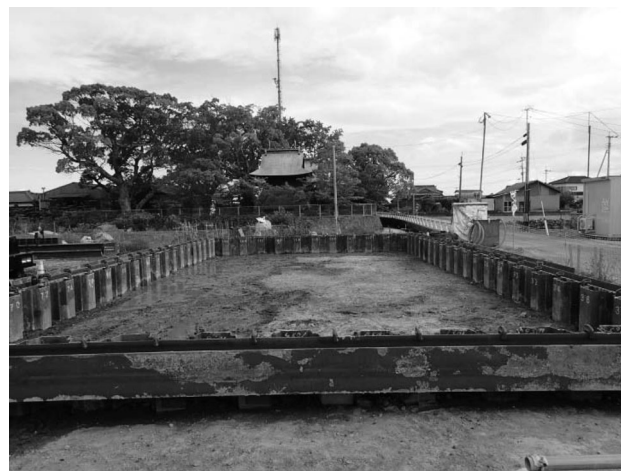
図-4 矢板転倒抑制対策

床掘深さが3m以上の場合、通常は切梁・腹起しを設置するが、この工事は3.1mであったが自立式鋼矢板としての安定計算をクリアするものであった。しかし、過去の経験と先行工事の情報を基に鋼矢板の転倒抑制対策として、打ち込み完了後、矢板頭部にH形鋼(H400)を挟締金具(ブルマン)を使用して、全周に取り付けた(図-4)。

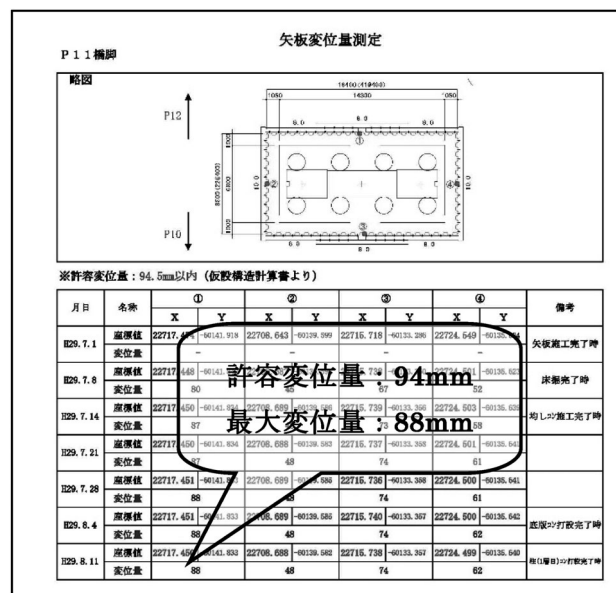
図-5 矢板動態観測

その後、動態観測として設置完了時から定期的に座標管理を行い、変位状況を管理した(図-5)。

その結果、変位はあったが安定計算上の許容数値を超えることなく変位が収まり、作業環境への安全配慮ができた。
