塗替え塗装工の塗膜剥離における IH（電磁誘導加熱） 塗膜剥離工法の導入

日本橋梁建設土木施工管理技士会

日本橋梁株式会社

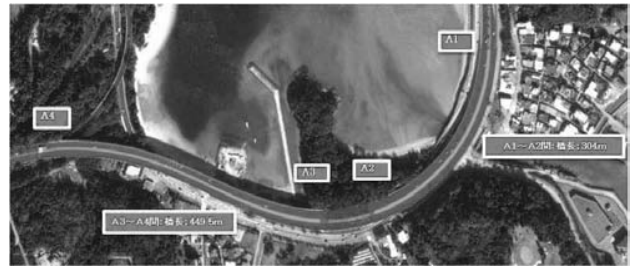
図-1 許田高架橋

沖縄自動車道許田 IC～宜野座 IC 間に位置する許田高架橋は、管内で海岸飛沫地帯に最も近い橋梁であり、経年劣化（供用38年）や飛来塩分等による影響で、様々な部位で損傷が発生している。本工事では損傷の著しい支承・検査路・添接板・高力ボルト・塗装等の補修工事、落橋防止工・橋脚の炭素繊維巻立工等を実施したものである。

本橋は沖縄本島西海岸の飛沫地帯に位置しており、鋼桁塗装は塩害による防錆対策のため、繰り返し重ね塗りがされており、現状の塗膜厚は一般部500 μ m、一般部増塗部1000 μ m、特殊部2000 μ mを超え、著しく厚くなっている。また、塗替え塗装作業着手前の既存塗膜成分調査において、有害物質である鉛・クロムの含有が確認された。そ

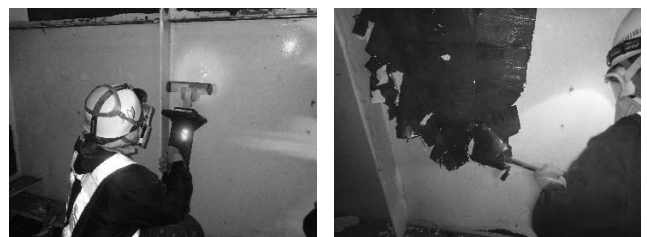
図-2 IH 塗膜剥離工法

IH 塗膜剥離工法は電磁誘導により鋼材を加熱し塗装との界面結合を破壊した後、スクレーパー等を用いて塗膜を剥離する工法である。特徴として剥離した塗膜はシート状に剥がれるため粉じんがほとんど発生せず、容易に回収が可能ということである。また、騒音についてもほとんど発生しないため、作業者の安全・衛生面および周辺環境にも優しい工法である。ただし、狭隘部については剥離剤等を併用して施工する必要がある。

塗替え塗装として既存塗膜をブラスト（1種ケレン）のみで施工すると膨大な施工時間とブラスト研削材の使用量になり周辺に粉じんが飛散する可能性が極めて大きくなる。このことからIH塗膜剥離工法（図-2）で有害物を含む既存塗膜を剥離後、ブラスト（1種ケレン）で素地調整を行うこととした。

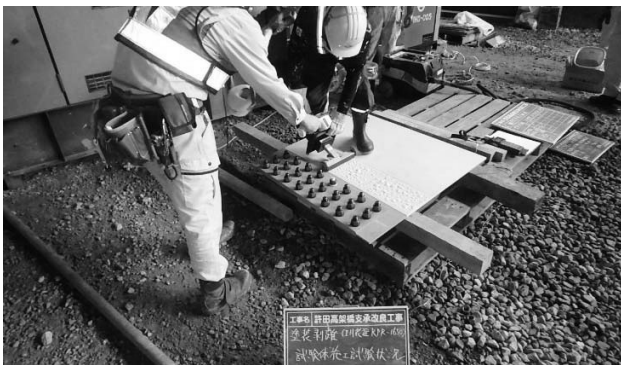
図-3 試験体による施工試験状況

IH 塗膜剥離工法では加熱による鋼材への影響が懸念されたため、実施工に先立ち試験体による施工試験（図-3）を実施し、鋼材の温度120℃程度になるような施工条件（速度）を設定した。また、鋼材の曲りについても確認を行い、加熱時は曲りが発生するが放熱後には曲りが元の状態に戻ることが確認できた。
