既設鋼橋桁端部の腐食損傷対策

日本橋梁建設土木施工管理技士会
 株式会社 I H I インフラシステム
 工事担当 浅野 純[○] 設計担当 遠山 怜奈

工事概要

- (1) 工事名：(修)上部工補強工事1-113
- (2) 発注者：首都高速道路株式会社東京西局
- (3) 工事場所：首都高速5号池袋線飯田橋付近
- (4) 工期：平成26年3月13日～
平成28年11月6日

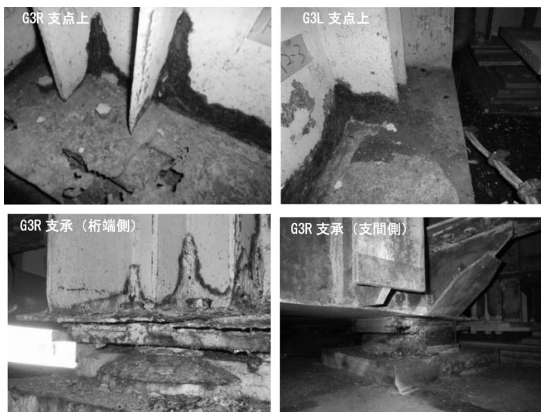
図-4 G3桁端部腐食損傷状況

対象橋梁は昭和44年に完成した2径間連続曲線箱桁橋であり、端支点（池115・116鋼製橋脚上の起点側）に腐食損傷が発見された。詳細調査を実施したところ、G3主桁端部のみに腐食損傷が激しく、下フランジには欠損と減肉、ウェブ・支点上ダイヤ下端部にも腐食がみとめられ、支承の損傷も同様であった（図-4）。腐食の原因は、終点側の橋梁から起点側の橋梁に横引きされた排水管の漏水であった。

既設橋梁は平成11年～14年に支承・連結装置耐震性向上工事が行われており、落橋防止装置と縁端拡幅ブラケットが設置されていた。しかし、この腐食損傷が発見された池115・116橋脚上の起点側支承（タイプAのBP-A）は交換されておらず、支承も腐食していたことから支承取替を実施することとした。

腐食部材の取替完了後、新支承をセットしジャッキダウンして支承取替を完了させた(図-6)。また、腐食の原因となった隣接桁からの横引き排水管は、将来万が一排水管が損傷して漏水しても、支承や主桁にその漏水がかからない経路に変更して復旧した。

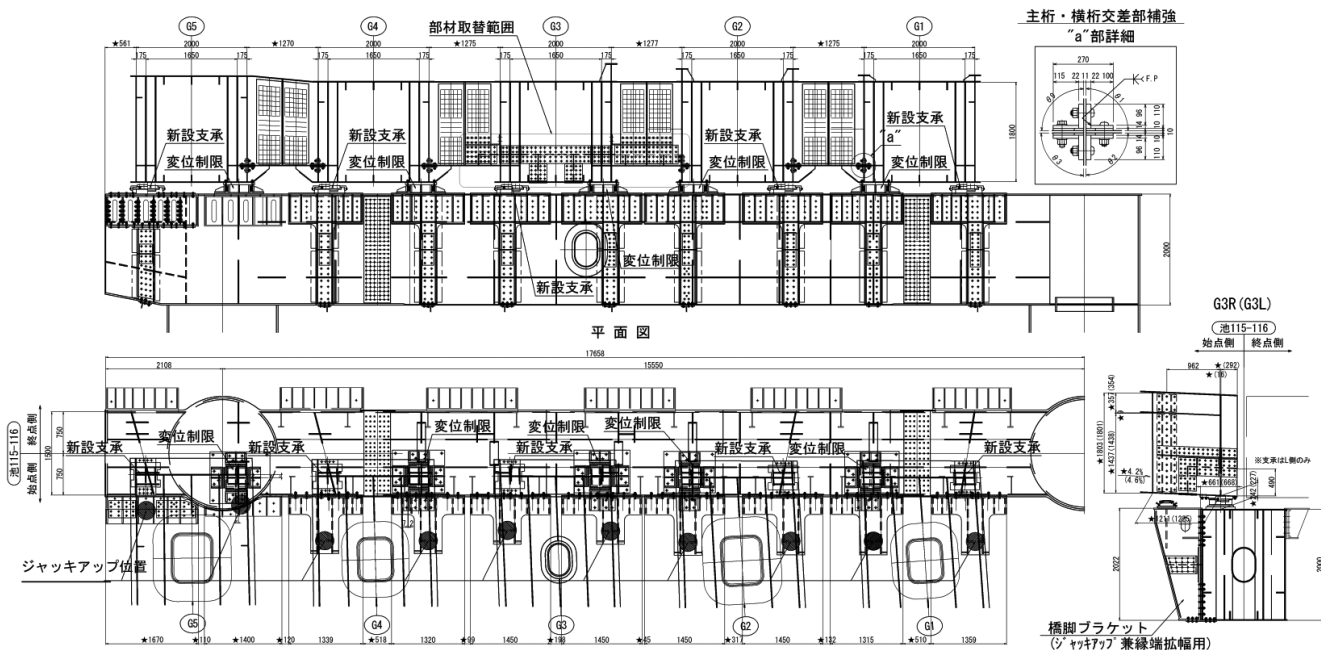
図-5 池115・116橋脚 支承・ジャッキ・変位制限装置配置図

比較の結果、案3は支承高が300mm以上となり採用できず、案1と4は設置スペースの制約があり、既設構造への影響が大きいことから、案2の支承数を削減する方針とした（1箱桁2支承から1箱桁1支承配置に変更）。1箱桁1支承の場合、箱桁中心に配置するのが一般的であるが、既設の支点補強が流用可能な既設支承位置（LとRのどちらか）に配置することとした。新支承は格子解析を実施し、反力バランスの良い位置に決定し、新支承が設置されない片側に変位制限装置を追加

配置し、限りあるスペースを有効活用した（表-1④、図-5）。

この支承数削減による構造系の変化、反力増加に伴い、各既設部材の応力・変位の照査を実施した。その結果、G3-G4桁間の端横桁下フランジ応力、主桁・横桁交差部（全箇所）の溶接応力が許容値を超過するため、前者は部材取替、後者は部材補強を実施した。また橋脚側は一部の支点上ダイヤフムと補剛材に対して溶接増し脚長と部材補強を行った。
