## 災害復旧における事故防止と杭基礎の品質確保

長野県土木施工管理技士会  
株式会社倉品組  
土木部長  
木村良紀

- (1) 工事名：平成28年度 県単道路防災・道路維持（災害関連）工事
- (2) 発注者：長野県大町建設事務所
- (3) 工事場所：川口大町線 大町市 辺尾滝
- (4) 工期：平成29年1月17日～平成29年5月12日

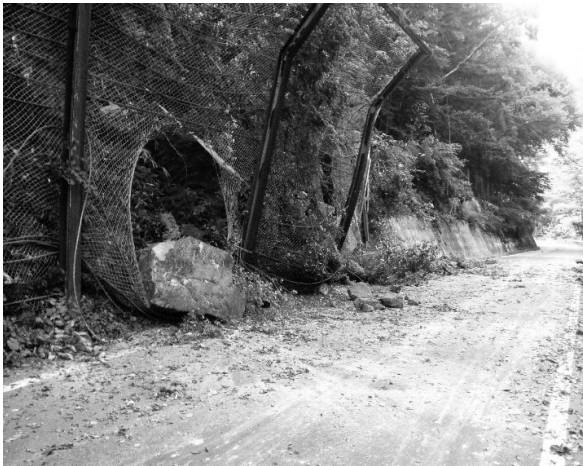
本工事は、梅雨時期に続いた降雨により県道に面した法面上部から巨石等が崩落し既設の落石防護柵が破損してしまい、今後も通行車両や通行者に対して落石等で災害が起こる危険が考えられたので、大きな石等でも十分に落石防護ができる高エネルギー吸収タイプの落石防護柵工を新たに設置する災害復旧工事であった。（図-1）

図-1 巨石崩落状況

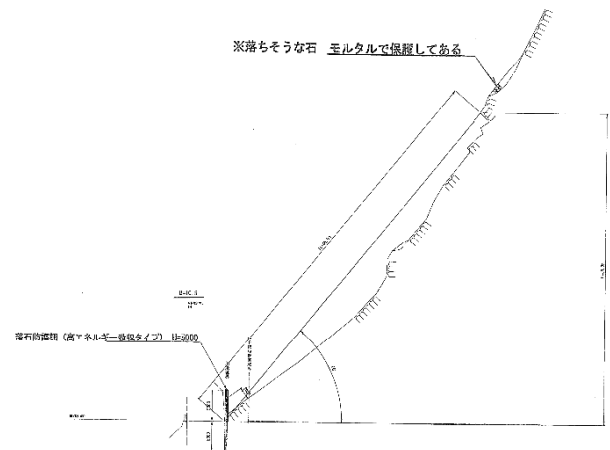
- ①法面全体の特に上部からの不安定岩盤が確認でき落石の危険がある。
- ②構造物施工箇所の法尻に湧水が見られ落石防護柵工の杭基礎部が侵食されるおそれがある。

図-2 施工現場横断図（モルタル吹付工法面上部）

前述した問題点を改善するために以下のような対策を講じた。①については、落石による施工中及び第三者への被災を防止するためには、不安定部分を取り除き、崩落の危険を回避するか、現状の不安定岩盤の法面を保護するかであったが、不安定部分を切崩し（人力）すればさらに浮石、転石等地山全体の不安定化に繋がり、日数も掛かる事から、作業性、コスト面等の比較検討もふまえて現状を保護する対策を選択し、法面上部の地山不安定部分にモルタル吹付工を実施した。（図-2）

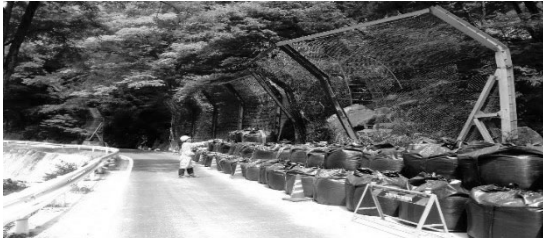
図-3 監視員配置

地山が安定し落石の危険は軽減した。しかし、吹付工を実施していない中段から下方法面地山部分には転石も多く見られることから、法面上の立木、倒木を伐採除去し、現場周辺の県道に及んでいる枝等も伐採除去して、法面の状態が、平常時はもちろん、降雨時や自然災害時（地震等）で変状していないかを、すぐ発見できるように見通しをよくすると共に周辺の環境美化に努め、施工中は片側通行規制（時間帯により全面通行止規制）を行いながら、監視員による施工周辺の法面状態の監視を続け、施工中の作業員の安全確保はもちろん、第三者への公衆災害防止に配慮した。（図-3）

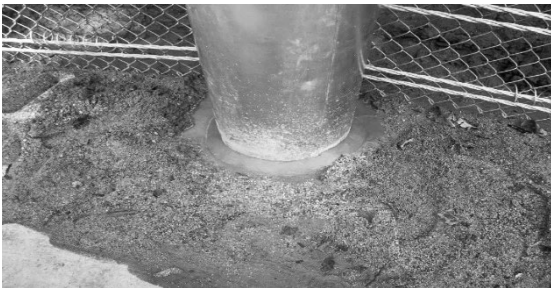
図-4 杭基礎周りモルタル保護

②については、着手時に現場周辺の道路脇の排水工が、土砂が堆積し道路表面に雨水が流れ、防護柵周りにも流れてきていたので構造物に影響が無い様に排水工の土砂撤去を行い既設の道路構造物の機能を回復させた。防護柵基礎部の杭に湧水による侵食等の影響が無い様にするため、支柱杭をダウンザホールハンマーにて打込み後、杭内部をモルタル充填し、養生後さらに杭支柱表面の周りに2～3cm程度の厚さでモルタルの施工を行った。これによって杭と杭固定のモルタルの隙間から湧水等の浸透を予防することができ、構造物への品質確保になった。（図-4）

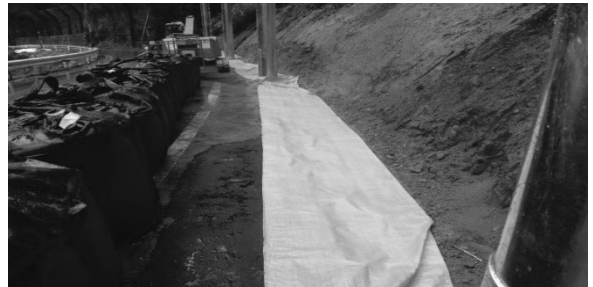
図-5 シート敷きによる作業環境の改善

また、湧水等の影響で足元が滑り易く転倒の危険が予想されたので、防護柵ワイヤーケーブル設置作業時には作業スペース全体にシートを敷き均し、靴裏への泥等の付着を防ぐことで高所作業時における転倒・墜落のリスクを軽減するとともに、ケーブル引き込み時の資材製品の汚れ防止にも努め、ボルト・ナット等の付属品を現場内で紛失するリスクを軽減するよう作業環境の改善を行った。（図-5）

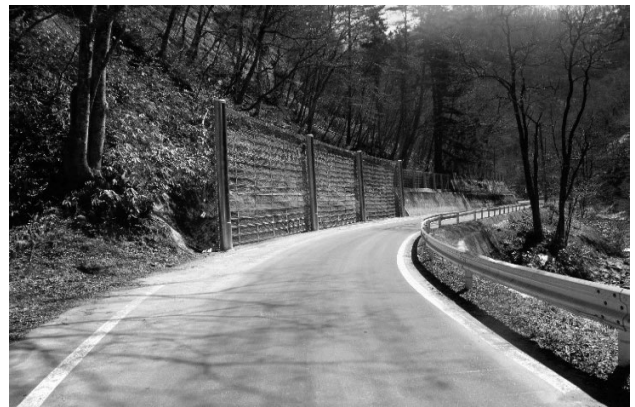
図-6 落石防護柵工竣工
