# 工事管理支援業務に見る背面処理工について

(一社) 現場技術土木施工管理技士会  
 日本振興株式会社 名古屋支店  
 山本明善

(1) 委託業務名：橋梁補修工事の内、工事管理支援業務委託

(2) 発注者：愛知県東三河建設事務所

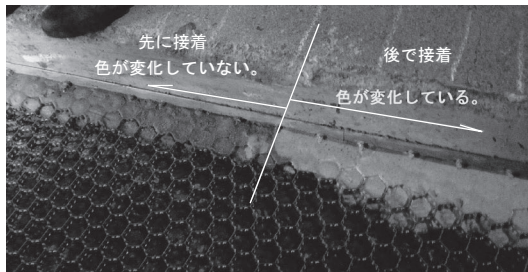
図-4 樹脂モルタル施工箇所

アングル材とパネルに樹脂液と硬化材を混合したものを流し込み、硬化による接着後、舗装工に進む事が出来る。硬化判断基準として、混合液の色が緑色から黄白色へ変化した後としている。図-4の写真では左側を先に打設し、右側は、左側の後に打設したものである。写真からは左側は先に打設したにも関わらず、色が変化していない。

表面温度をレーザー温度計（図-5）にて確認した所、打設後40分経過した時点で、右側の表面温度は、45℃前後となっていたが、左側は、外気温と同じ23℃前後を示していた。温度の変化は、1時間経過しても変わらなかった。

その理由として考えられるのは、多少の雨粒がはいった可能性があるか、材料混合時の計量ミスや添加量の違いも考えられる。いずれにしても今回の事象のように色だけの変化により、判断する事は、正確性を逸するものとする。

施工箇所で、部分的に色の変化がない箇所においては、施工時に作成した供試体により強度確認を行った結果、4週強度で30N/mm<sup>2</sup>が確認された為、構造体としては、必要強度は確保されたと考えているが、所定の硬化強度発現を確認するには、色以外で判断できる指標を数値で示す事が必要である。

- ①施工前に試験練りを実施し、配合を決める。
- ②施工日毎、現場配合の樹脂モルタルにて供試体を作成し、打設後は、5分ピッチで表面温度を計測する。
- ③試験練りと比較し、差異がないか確認の上、写真と共に記録に残す。
- ④材料計量については、細心の注意を払い施工する回数分だけ容器を準備する。
- ⑤色の判定の為、事前に準備した色見本と対比する等の対応が必要ではないかと考える。

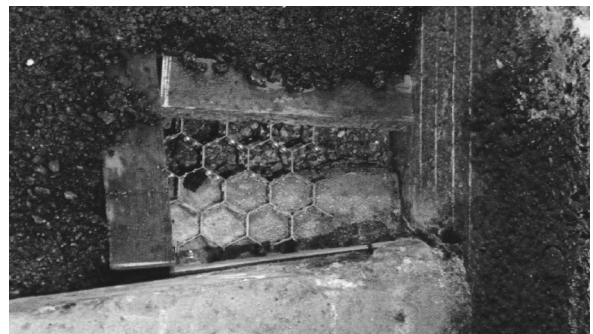
図-6 箱抜き箇所状況

混合材の色の変化は、規制時間内で施工を行う必要がある為、後日、確認できるように路肩側に箱抜き箇所を設け交通開放した。（図-6）

箱抜き箇所(図-6)では、樹脂モルタルの厚さが確保されていない状況が確認された。箱抜き写真から一部パネル材料が見える状態となっているが、本来ならばパネルが樹脂モルタル中に埋設されている必要がある。考えられる原因としては作業時に施工箇所周辺が乱され、路盤部に不陸が生じた事。路盤整正時に、本来は、不等辺山型鋼(以後、アングル)の底面上側に路盤の天端がくるはずであるが、路盤の上にアングルをおいた為、アングルの厚さ分だけ段差が出来、パネルが水平に設置されない状況となった事等が考えられる。

以上より、アングルの設置については、路盤の不陸を極力減らし平滑に仕上げ、アングルの厚さ分だけ路盤を下げ、パネルを水平とする内容を作

業手順書に追加する。

作業箇所においては、敷砂やコンパネ等を設置し、樹脂モルタル施工前に、パネル高さのチェックを行う等の記載も必要である。

現場の箱抜き箇所では、一部樹脂モルタルが不足していた箇所については、部分補強を行い対応した。背面処理工として、アングルとアンカー、パネルと樹脂モルタルの施工は、本工事で最も重要な工程である。施工を進める上では、舗装工とパネル設置工の施工管理を明確に分け、作業手順に記載すると共に、各工種が完了した時点では、チェックリストにより、施工状況、引継ぎ箇所の点検を確実にを行う必要がある。これらは、背面処理工(パネル工施工前)の作業手順書として、準備しておく項目であると考えている。

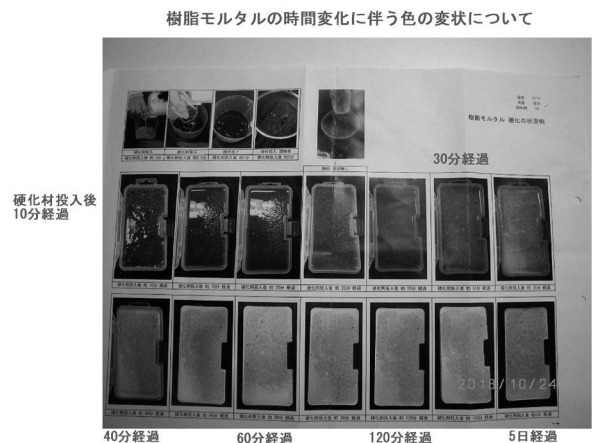
図-7 時間経過による色の変化

図-7は、室内にて供試体を作成し、時間経過による色の変化を示したものである。（40分経過後は、大きな変化は確認出来なかった）

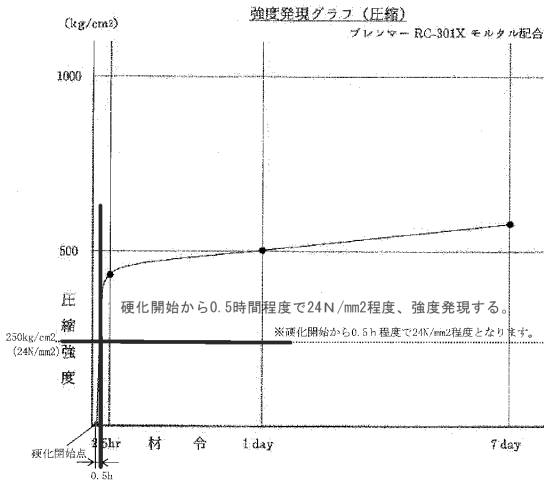
図-8 樹脂モルタル強度発現グラフ

図-8は、施工要領に記載されている樹脂モルタルの強度発現のグラフである。グラフから樹脂モルタルは硬化開始後から約30分後には、24N/mm<sup>2</sup>程度の圧縮強度が発現した状態となっている。

今後採用する数値については、目安として、攪拌後、40分経過で表面温度が50℃以上発現していれば、圧縮強度も十分確保されるものとする。その際の表面の色は、感覚的な判断基準であるが、黄白色に変化していれば問題ないと考えていいのではないかと。ただ、図-8に記載されている「樹脂モルタル強度発現グラフ」は、圧縮強度の発現

グラフである。本来は、地震発生時における水平力に対して、実際の使用材料に即した樹脂モルタルの付着強度、接着力等の強度確認が必要ではないだろうか。

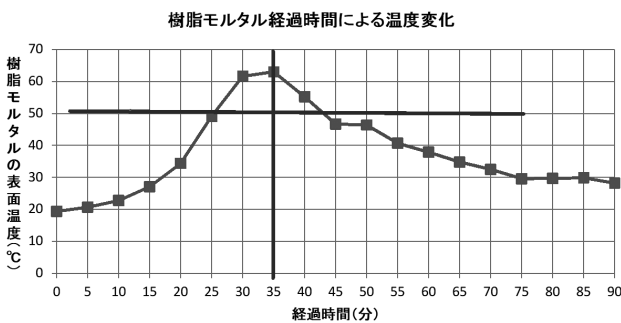
図-9 樹脂モルタル経過時間による温度変化

図-9、表-1より、良好な施工環境の中では、降雨や温度の急激な変化がなければ、時間と表面温度、色の変化は相関関係にあると考える事が出来る。(反応温度が最大後、色の変化が起きる)
