# 観光都市金沢の繁華街で老朽化した犀川大橋の補修工事

日本橋梁建設土木施工管理技士会

川田工業株式会社

- (1) 工事名：国道157号犀川大橋橋梁補修工事
- (2) 発注者：北陸地方整備局金沢河川国道事務所
- (3) 工事場所：石川県金沢市片町地先～寺町
- (4) 工期：平成29年11月1日～  
平成30年7月31日

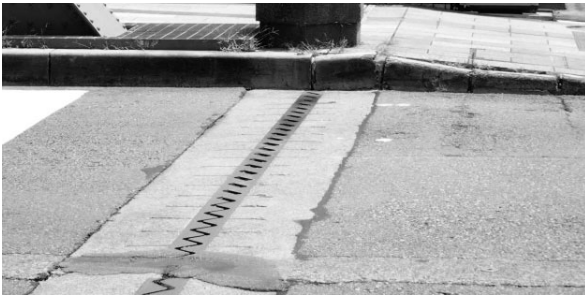
経年劣化により伸縮装置が漏水し橋台部が湿潤状態となっていた。

図-2 伸縮装置損傷状況（車道部の段差）

犀川大橋は片側2車線の4車線であるため、伸縮装置を3分割施工（1橋台当たり）とした。これにより車道を対面二車線確保しながらの施工が可能となった。

また、工場専用治具を用いて一週間施工分をパネル化することにより伸縮装置据付時間の短縮が図れ、円滑に施工が出来た。作業時間の遅延及び交通規制時間延長（交通開放遅延）などの不具合も無く施工が完了した。

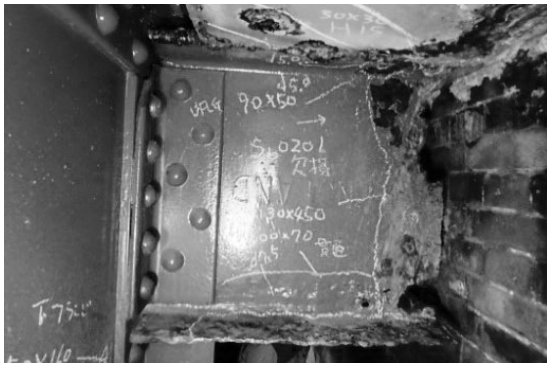
図-3 端縦桁の著しい腐食  
（伸縮装置からの漏水が原因）

端縦桁、下横構、レーシングバーは腐食が著しいが活荷重載荷時の影響も少ないため昼間に構造の安全に配慮しつつ部材を交換した。当て板補強と同様にリベット孔位置を詳細な計測を行い原寸し製作した部材を設置した。

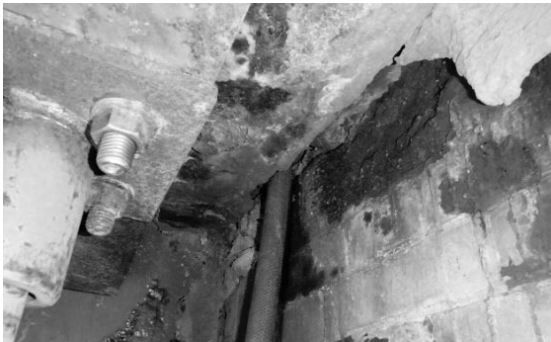
図-4 橋台損傷状況  
（伸縮装置下部）

橋台パラペット鉄筋は、夜間工事時間短縮のため、工場にてプレキャスト化した鉄筋を運搬し現場で設置した。これにより超速硬コンクリートの打設時間が早められ、圧縮強度を十分に確保した安全な状態で交通開放出来た。

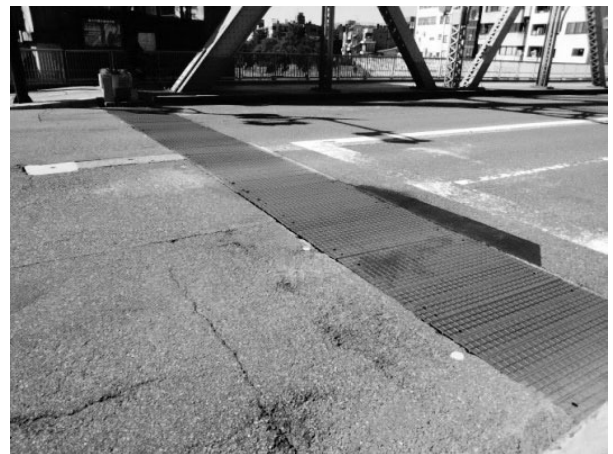
図-5 特注覆工板（昼間時交通開放）

劣化した床版及び橋台コンクリートの幅に合わせて特注覆工版を製作した。これにより昼間の交通解放を可能とした。

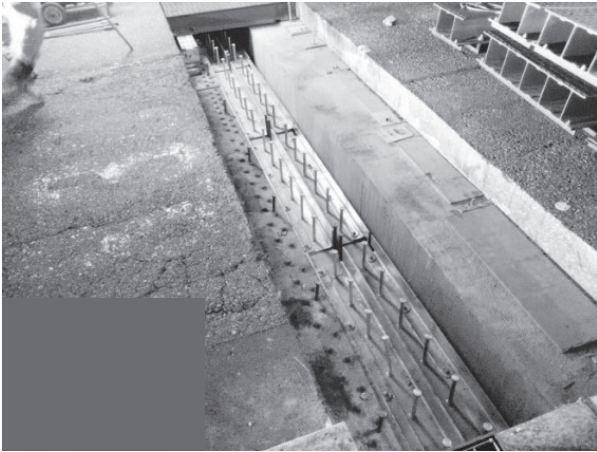
図-6 鋼製型枠設置

床版コンクリート部にスタッドジベル付きの鋼製型枠を採用し、鉄筋量の低減と工程短縮及び橋桁との一体化を図った。また鋼製型枠は伸縮装置下部の漏水対策としても機能した。

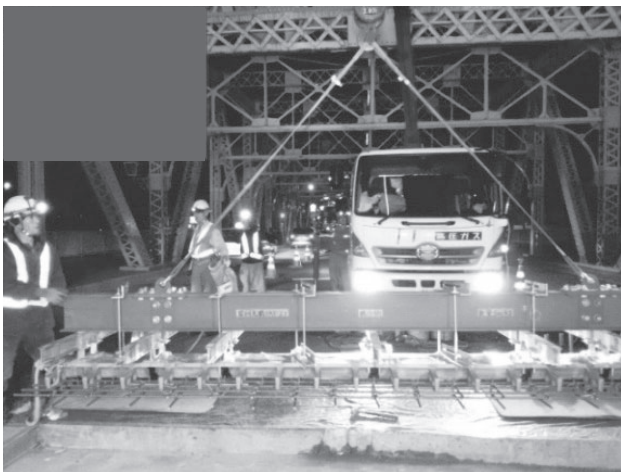
図-7 伸縮装置据付（パネル化）

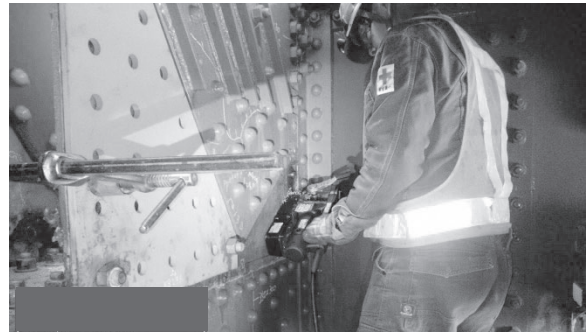
図-8 斜材ガセットプレートリベット撤去  
（アトラーで削孔）

斜材ガセットプレート、下弦材、端横桁は昼間交通開放時しながら施工を行うため部材取替ではなく、当て板補強を行うこととした。

当て板を製作する前には、詳細な計測をして各部材ごとに添接板とリベット孔を原寸し製作した。リベットはアトラーにて頭部を除去後にハンマーで打撃撤去し、当て板は高力ボルトで連結した。

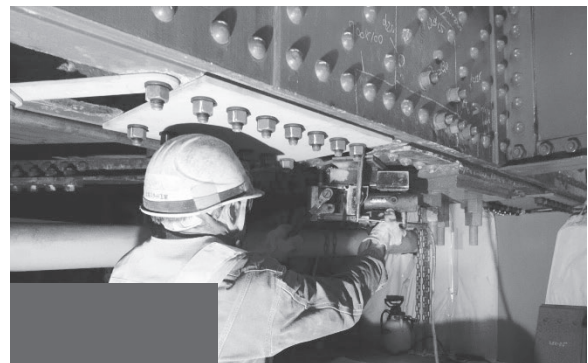
上弦材や斜材から集水し雨水が落下したことによる下弦材格点部の部材腐食損傷及びレーシングバー部材欠損していた。

図-9 下弦材当て板部リベット撤去  
（アトラーで削孔）

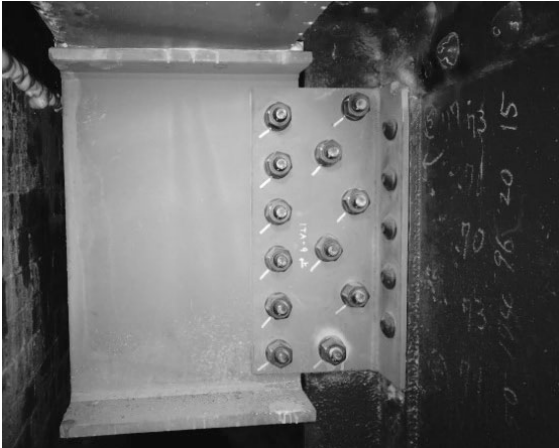
図-10 端縦桁交換

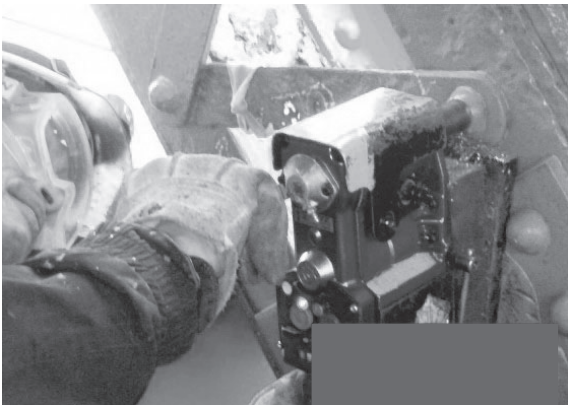
図-11 レーシングバーリベット撤去  
(アトラーで削孔)

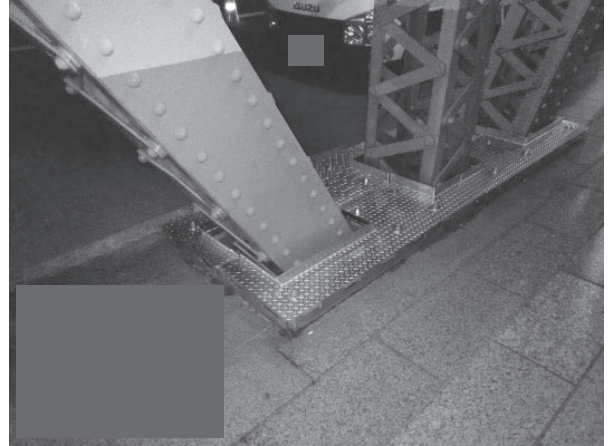
図-12 開口部カバー

下弦材への雨水侵入を防止するために開口部カバーを設置した。開口部カバーは、雨水侵入を防止しながら下弦材からの水蒸気を逃がす構造として工場製作を行った。また、維持管理性向上のため開口部カバーを取り外し可能な構造とした。開口部カバー設置作業は、歩行者の安全を確保するため歩道通行止め時に行った。
