# 8 施工計画

## 鋼トラス橋の外ケーブル方式による耐荷補強工事

株式会社横河ブリッジ

早川大橋（上部工）耐荷補強工事

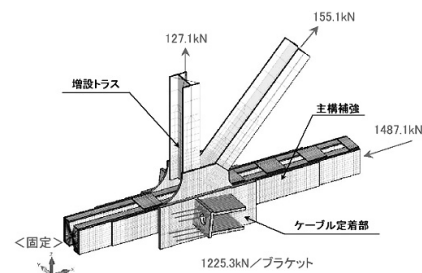
図-2 FEM解析モデル

外ケーブル方式による耐荷補強の妥当性については、設計段階において格子解析や定着部に着目したFEM解析などにより行っている。（図-2）しかし、実際の施工においては、設計では想定が難しい二次応力が影響するため、実橋の挙動を確認する必要があった。

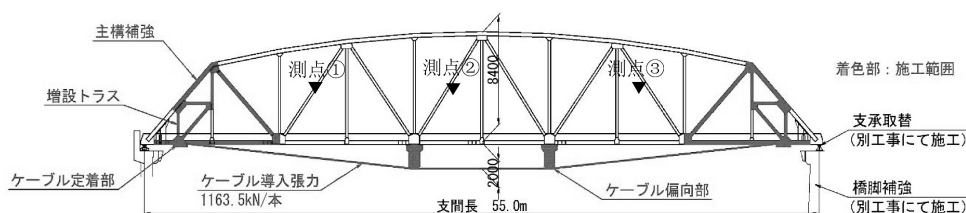
図-1 早川大橋 施工内容図

山梨県県道37号南アルプス公園線に架かる早川大橋は、昭和31年に架設された下路式鋼トラス橋である。当時の設計基準により設計活荷重にはTL-14が採用されていたため、14tの車両制限を設けて供用されていた。しかし、通行車両が増加、大型化し、橋梁の耐荷補強が必要となった。耐荷補強には、外ケーブル方式が採用された。鋼トラス橋に対する外ケーブル方式による補強は、鋼部材に軸圧縮力を導入するため、十分な構造および施工検討が必要であったが、過去に同類の事例がほとんど存在しない工法であった。

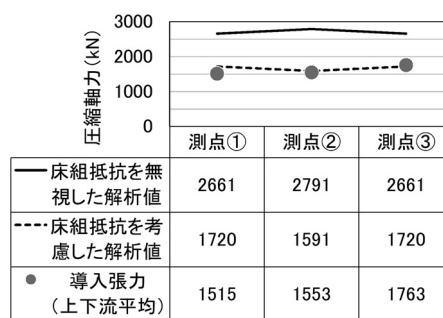
表-2 下弦材の解析値と導入張力の比較

応力計測では、外ケーブル緊張により設計値を大きく超過する応力、変形は確認されなかった。また、橋梁全体の変形は、設計値と比較して、40~80%の範囲であった。その理由として、設計計算では、外ケーブル緊張に対してトラス構造のみが抵抗する条件になっていたが、実際は、トラス構造と合わせて床組構造が抵抗したものと考えられた。そこで、床組構造の抵抗を考慮した解析を

行い、比較したところ、解析値と計測値がほぼ一致する結果になった。(表-2)

応力計測の結果より、実際の橋梁では、床組構造が橋梁全体の剛性に大きく影響することが確認された。床組構造の抵抗により、外ケーブル緊張による橋梁の変形は、設計で想定したものより小さくなるが、床組構造は活荷重に対しても同様に抵抗するため、設計で期待する補強効果は、外ケーブルに設計緊張力を導入することで達成されることができた。

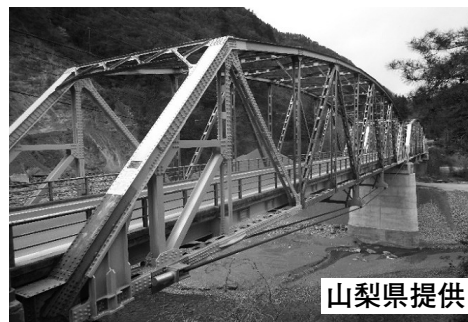
図-3 施工完了写真

外ケーブル補強が完了した早川大橋を図-3に示す。鋼トラス橋の外ケーブル補強は、過去の事例が少ないうえ、橋梁全体の変形を伴う特殊な工法である。本工事では、様々な側面からのリスクの洗い出し、それらのリスクに対して、これまでの類似する施工経験をもとに、必要な検証内容を定め、設計と現場管理に反映した。この事前の準備により、工事を無事に完了することができ、多くの貴重な知見を得ることができた。本報告が、今後施工される類似する補強工事の参考となれば幸いである。
