24 施工計画

台風19号による応急工事

- (1) 工事名：応急工事 新川その1(1県単災)
- (2) 発注者：栃木土木事務所
- (3) 工事場所：下野市仁良川地内
- (4) 工期：令和元年10月14日
令和元年12月6日

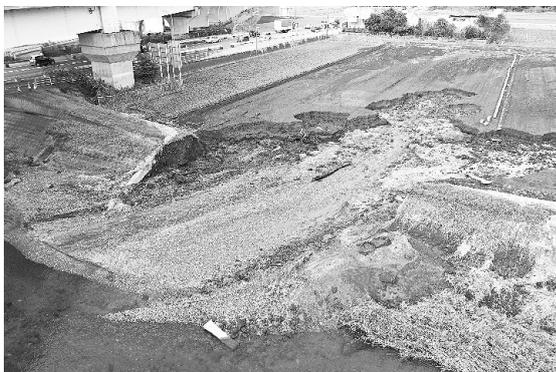
10月12日に関東地方を縦断した台風19号の通過に伴い決壊した護岸の応急工事である。

図-1 被災状況

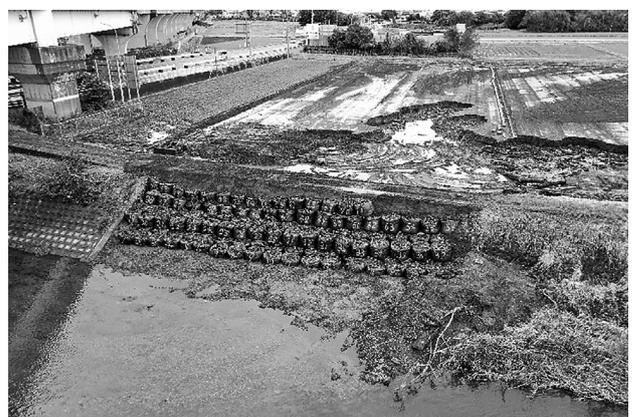
図-3 土のう設置

応急工事という名称であるが、十分に機能を有した施工をすることを念頭に置いた。台風通過後、即時の工事であったため、現場は劣悪な環境であったが、もちろん拙劣な施工をするつもりはなかった。現場に足を踏み入ると、田面・河川側ともに、水分が多く含まれたヘドロ状態であった。作業の安全性・施工性に留意し、早期復旧させようと考え、ドローンやアプリを活用し、情報の精査・整理に努めた。
