# 29 施工計画

## 鋼製橋脚隅角部補強の施工における現場計測

株式会社 IHI インフラシステム

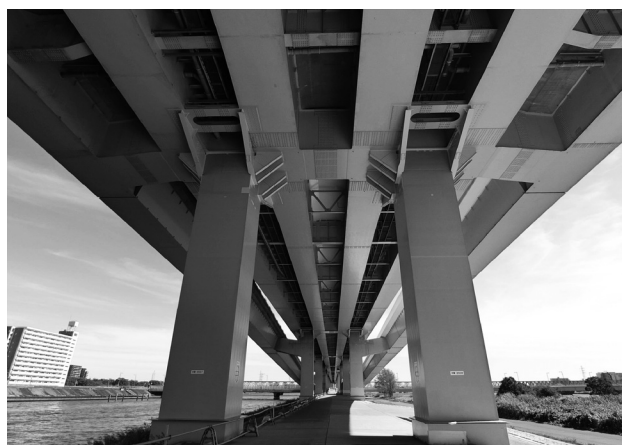
本工事は、高速中央環状線平井大橋入口付近と小菅入口付近の鋼製橋脚隅角部において確認されているき裂損傷に対し、隅角部補強を行う工事である。補強対象の橋脚は、平井工区で5橋脚、小菅工区で3橋脚であった。図-1に平井工区の隅角部補強を示す。

図-1 平井工区の隅角部補強

補強部材は鋼桁と橋脚の立体隅角部への3次元当て板補強構造であるため、橋軸方向（主桁）・橋軸直角方向（横梁）・鉛直方向（柱）に密着させる必要がある。そのため、部材製作においては、適正な現場計測結果の反映が求められる。

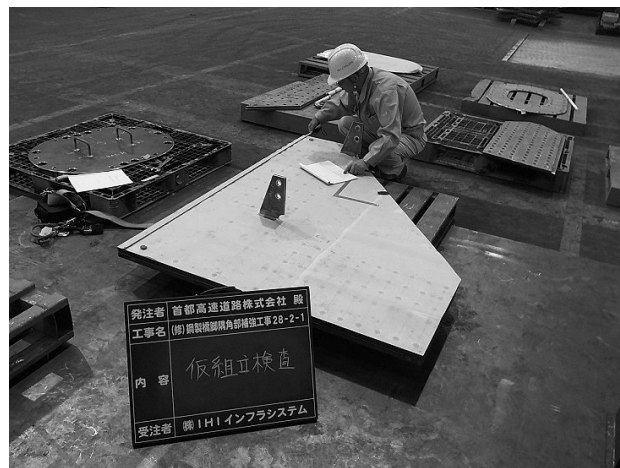
3) 上述したような対策を講じても計測ミスや計測結果の反映ミスが完全になくすることはないと考えて、計測結果を反映した補強部材のフィルムにより部材設置位置出し（野書き）を実施した。図-4 にフィルムによる確認を示す。フィルムは工場製作段階で作成し、仮組検査で製品との照合確認を実施した。その後、同じフィルムを使用して現場での野書き確認を実施した。
