有料道路の橋梁メンテナンス

日本橋梁建設土木施工管理技士会
瀧上建設興業株式会社
現場代理人
工 藤 健

工事概要

- (1) 工 事 名：橋梁補修工事（猿28-1号）
- (2) 発 注 者：愛知道路コンセッション株式会社
- (3) 工事場所：愛知県豊田市加納町地内
- (4) 工 期：自）平成29年3月1日
至）平成30年3月31日
- (5) 橋 長：33.0~40.0m

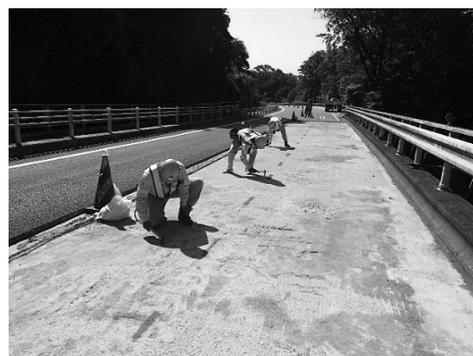
図-1 床版上面打音検査状況

床版上面補修は、片側車線を常時規制し、反対車線を補修する形態とした。規制をおこなった後、既設舗装を全面撤去し、打音検査を実施した。図-1に打音検査状況を示す。

打音検査では、浮きや剥離等が発生している箇所を床版上面に罫書くとともに、補修範囲図を作成し、補修範囲を確定した。床版上面の打音検査結果を反映した補修範囲図を図-2に示す。確定した補修面積は、当初施工範囲と比較して3倍程

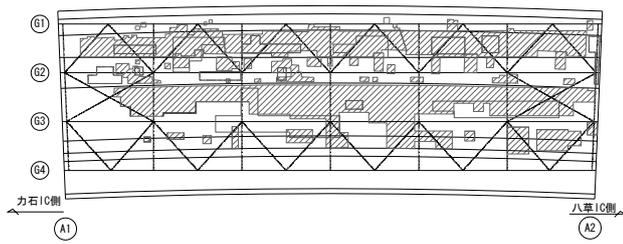
図-2 床版上面補修範囲図

度となった。
