# 56 新技術活用 (NETIS 含む)

## 福岡 201 号立岩大橋橋梁補修工事における PC グラウト再注入工法の検討

清水丸源建設株式会社

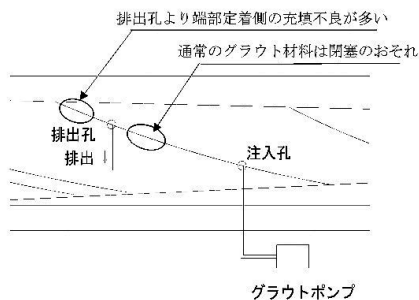
図-1 従来のグラウト注入工法

プで押し込む工法(図-1)と通常のグラウト材料で設計・積算している場合が多く、端部空洞部や狭窄部への再注入といった施工条件が厳しくなるなか、従来工法では確実なPCグラウトの充填が困難という課題を抱えている。

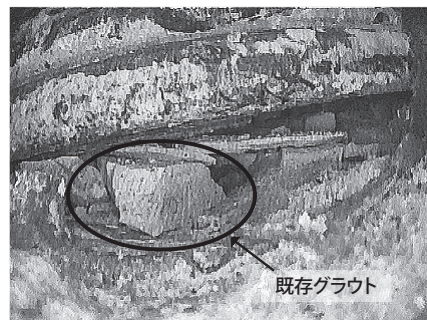
既存グラウトによる狭窄部が複数個所で確認され、狭窄部の裏側まで確実に充填しなければならない事が判明した。したがって、初期注入ではエア噛みが起きないように低速かつ一定圧で行う必要があるが、従来工法のグラウトポンプでは注入圧が変化するため困難である。(図-2)

図-2 既存グラウトによる狭窄部

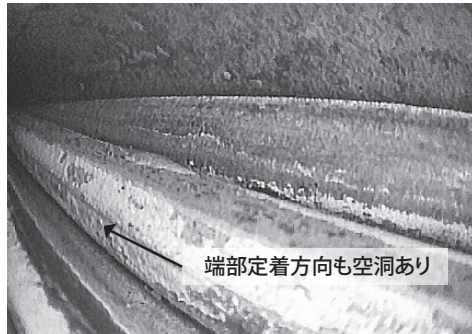
調査結果では定着端部の充填不良が複数確認さ

れたが、端部定着部、上縁定着部は構造物の深部であり、構造鉄筋が密に配置されているため、削孔が困難であり排出孔を設けることが出来ない。このため注入と排出の2孔が必要である従来工法では、端部定着側まで排気できず、グラウト材を十分に充填することが困難である。(図-3)

図-3 端部定着方向の空洞部

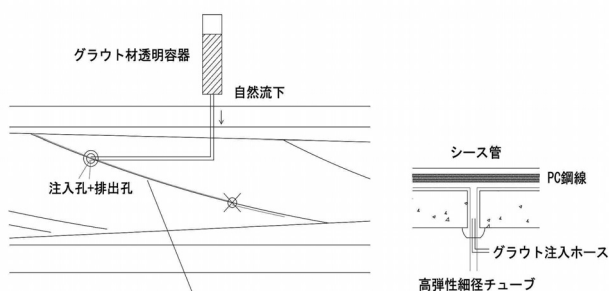
図-4 リパッシブ工法

この中の「リパッシブ工法」(NETIS KT-120108-VR)は、空気とグラウト材を置き換えることに着眼した工法(図-4)であり、空洞部の先端まで排気用の高弾性細径チューブを挿入する

ことで、定着端部まで充填可能であり、かつ充填されたかどうかはチューブからのグラウト材の排出で確認できる。(図-5)

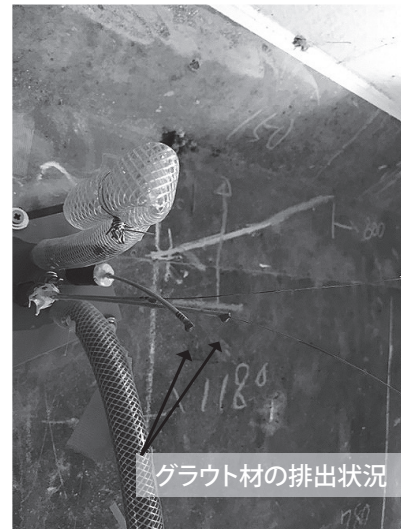
図-5 高弾性細径チューブからの排出状況

また、最小注入空隙が1mmの超低粘性グラウト材を低速かつ一定圧となるように自然流下(圧)で注入することで、空気が混入せず細部に至るまでの充填効果が高い。

この新工法を採用した結果、充填を実施した99箇所全てでグラウト材の排出を確認した。また、PC鋼線の塩化物イオン付着調査でほとんどがⅠ健全～Ⅱ表面錆だったため、Ⅰグレードで施工したが、浮き錆の見られた一部箇所では、事前に腐食抑制のための亜硝酸リチウム希釈水溶液を注入し、Ⅲグレードに準ずる工夫も行った。
