# 9 施工計画

## 熊本地震により損傷した橋梁支承部の復旧

株式会社駒井ハルテック

御船川橋他4橋震災復旧工事

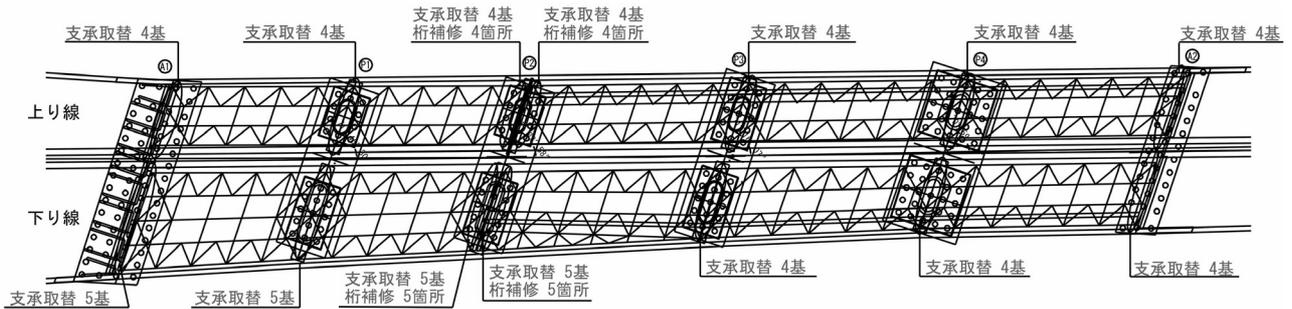
図-2 御船川橋補修一般図（平面）

御船川橋の補修一般図を図-2に示す。

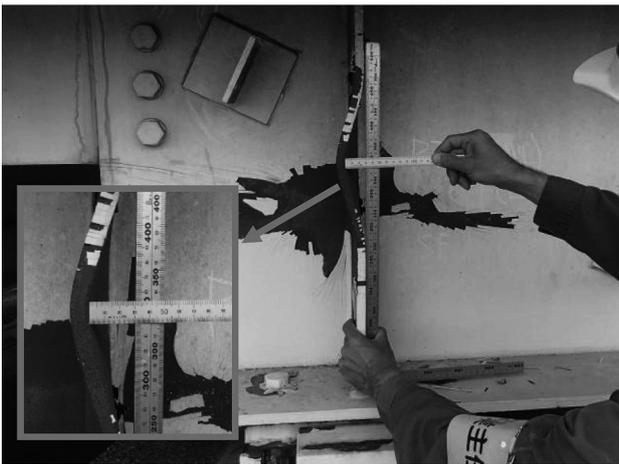
図-3 支点上補剛材の変形

その中でも、御船川橋P2橋脚の支点部がもとも地震時の慣性力を大きく受けたとみられ、損傷が著しく、早期復旧対策を講じる必要があった。P2橋脚の支点上補剛材の変形状況を図-3に示す。

この部分においては、橋軸直角方向の地震により、支点上補剛材が横構ガセット近傍で座屈していた。そこで、損傷対策に関する補修方法判定基準により、主桁端部を含めた支点上補剛材の一部を切断撤去し、新設部材に取り替えることとした。また、その方法として、支点近傍にブラケットを設置して、そこで橋桁をジャッキアップして支点部に作用する荷重を無くした上で、支承と桁を同時に交換する施工法を採用した。
