# 10 施工計画

## 10分間の通行止めで歩道橋を確実に撤去

長野県土木施工管理技士会  
株式会社守谷商会

#### 工事概要

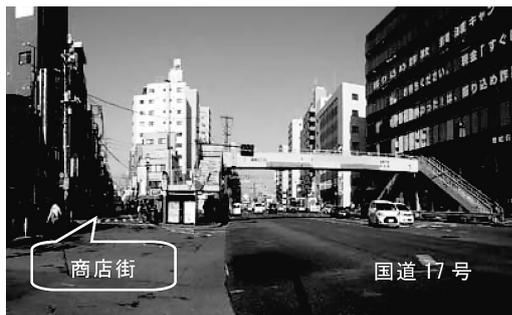
図-1 歩道橋撤去前

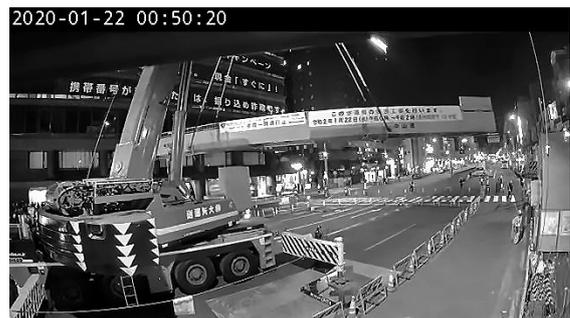
図-4 主桁撤去状況

1回目の通行止めでは予定通り、主桁の重量確認、玉掛けのバランス確認・調整、支承部の分離確認を行った。確認後、主桁をいったん元の位置に戻し、直ちに交通開放を行った。

解放後、停滞していた一般通行車両が流れたことを確認し、警察との打ち合わせの上、30分後に2回目の通行止めを行った。2回目の通行止めでは予定通り、主桁を吊り上げ規制帯の中へ仮置きし、直ちに交通開放を行った。

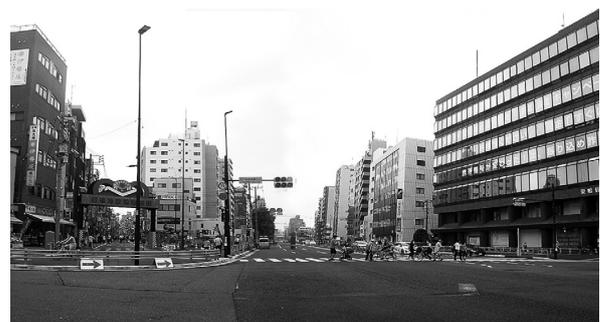
図-5 完了状況
