21 施工計画

既設塗装の塗装剥離における創意工夫

日本橋梁建設土木施工管理技士会
株式会社 I H I インフラ建設
現場代理人・監理技術者
藤田 宗延

- (1) 工事名：主要地方道 泉佐野岩出線 泉南マリブリッジ耐震補強工事（その1）
- (2) 発注者：大阪府
- (3) 工事場所：泉南市りんくう南浜地内
- (4) 工期：平成30年10月29日
～令和1年10月15日

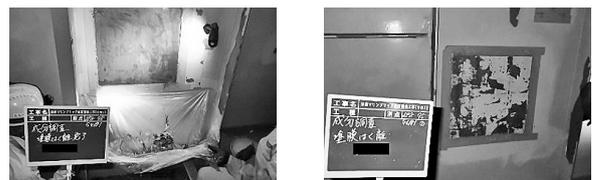
図-3 塗膜成分試験

更に、塗装成分調査を実施し、鉛成分を確認（PCBについては含有無）検出されたため、環境対策の必要性からケレン方法を3種-Aから剥離剤による湿潤方式へと協議変更した。また、協議を行うなかで、費用並びに工期の問題もあったことにより、剥離回数を極力少なく出来ないか検討する必要がある。

成分調査の結果、鉛成分含有により層間剥離問題では無くなり鉛問題になり環境対策を行って既設塗装を剥離する問題が出てきた。(鉛対策)

飛散防止の観点からケレン方法を湿潤式(剥離剤)に変更するに当たり、費用並びに工期問題に対し、塗布回数低減のため、既設塗装(旧塗装系)と相性(浸透)の良い剥離剤を選定するようにした。当現場では、8種類の剥離剤を用いて剥離試験を実施し比較検討した。

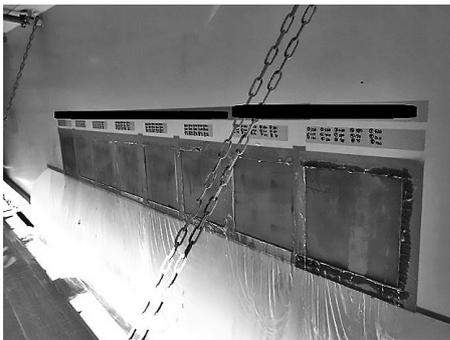
図-4 剥離試験

剥離試験結果から上塗、中塗と相性にいい剥離剤、下塗と相性のいい剥離剤等があり、どの剥離剤でも3回目では剥離(塗布)で塗膜除去することができた(表-2)、その結果を基に当現場では費用並びに工期、更に環境面や作業性を考慮し、2回剥離(塗布)水系中性タイプの剥離剤を選択し、客先と協議し了承を得た。

旧塗装と剥離剤の相性(浸透)があり、剥離剤の相性によって差が生じることが今回確認できた。

数種類の剥離剤にて旧塗装系との相性(浸透)を検討し、現地に見合った剥離剤を用いることで剥離回数を少なくし、費用並びに工期にも問題なく対応することができた。
