塑性変形した鋼床版等の部分取替施工について

- (1) 工事名：青砥橋復旧工事（鋼床版取替）
- (2) 発注者：東京都江東治水事務所
- (3) 工事場所：東京都葛飾区高砂一丁目地内
- (4) 工期：2019年11月25日～2020年5月8日

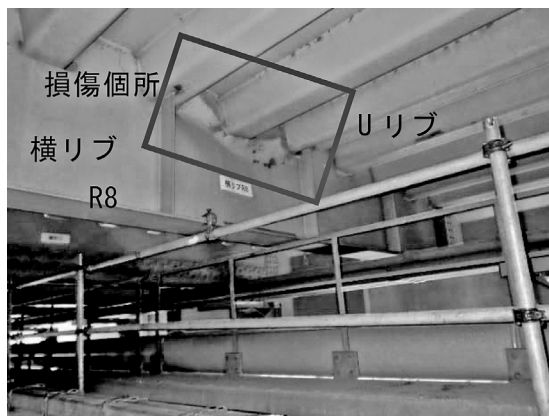
本工事は鋼床版箱桁橋の中央分離帯付近への重量物落下により鋼床版および横リブが塑性変形を起こし橋面が下方に変形した部分の損傷補修として、片側2車線のうち両方向追い越し車線を常設規制して鋼床版等を部分的に取替える工事であった。図-1に損傷状況、図-2に取替え範囲を示す。

図-1 鋼床版、横リブ損傷状況

部分取替えにおける新旧部材どうしの接合は走行車線を交通開放していることによる振動、Uリブ（新設側は平リブ）接合部に対する疲労の影響、施工時間最小化の観点から高力ボルト接合による接合方法とした。

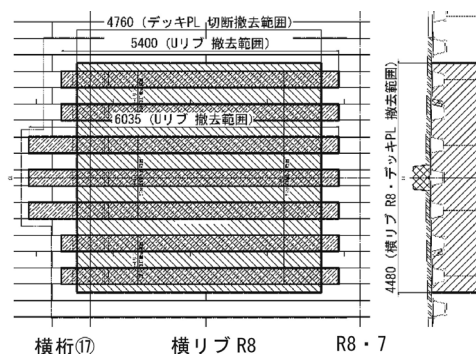
図-2 鋼床版撤去範囲

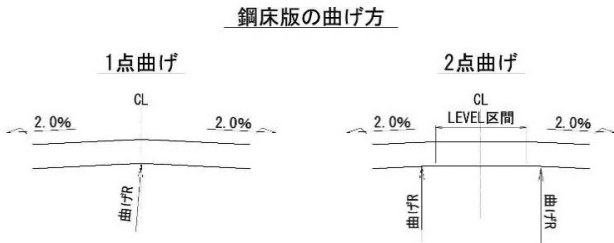
- 1) 施工箇所は重要路線にあたり、早期の規制解除が強く求められ、手戻りは許されない状況であった。変形した鋼床版を部分的に取替えるためには精度の高い切断ラインの罫書きと切断作業が必須であったが鋼床版への罫書きは既設Uリブや横リブ等がある鋼床版下面からしか行えず、困難が予想された。同様の理由で変形範囲の見極めも難しく、撤去範囲の特定が困難な状況であった。
- 2) 新設鋼床版の取付けにおいては既設部材との接合部における目違いが懸念された。目違いは取替え範囲内にある7本のUリブ接合部および中央分離帯部で横断勾配をつけている縦断折れ位置の鋼床版接合部で予想された。特に縦断折れ的位置に関しては図-3のように1点曲げと2点曲げの2種類の曲げ方（橋梁製作会社により異なる）が考えられたが、既設のしゅん功図面からは判断できないこと、また、直上には中央分離帯、直下に

は既設Uリブが配置されており、当該部が不可視部となる構造であることから確認不可能であったが、前述の理由により事前の対策は不可欠であった。

図-3 鋼床版の曲げ方

1点曲げであると想定していた縦断折れは2点曲げであったが予備フィラー、予備ボルトを使用することで、手戻りなく架設できた。これらの取組みにより、現場工程は遅延することなく施工時間の最小化を実現した。これにより予定通り26日間の交通規制期間をもって規制を解除し、早期に無事、施工完了することができた。

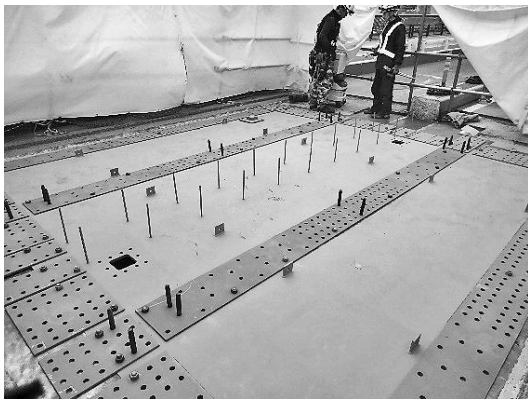
図-4 鋼床版設置状況

1) 鋼床版下面に設定した各ポイントにおいて下げ振りやレーザー墨出し器等を使用した罫書きやガイドレールを使用した切断を行うことで新設鋼床版の落とし込み架設はスムーズなものとなり、新旧部材間の隙間は鋼床版、各Uリブ接合部において許容値内に収めることができた。(図-4)

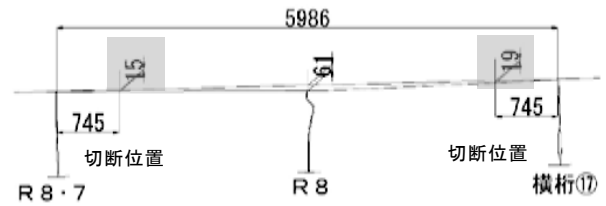
変形範囲の特定は3Dスキャナーで変形箇所の周辺部まで撮影して得られた点群データを2次元処理(図-5)することで、鋼床版や横リブに生じた変形の起点位置と任意の位置での変形量を確認することで決定した。鋼床版の変形の起点は健全な横桁および横リブに近く、変形範囲すべてを取替え範囲とすると新旧部材を接合する添接板が配置できないため、添接板の大きさと変形量を考慮して取替え範囲を決定した。

図-5 2次元処理した変形図

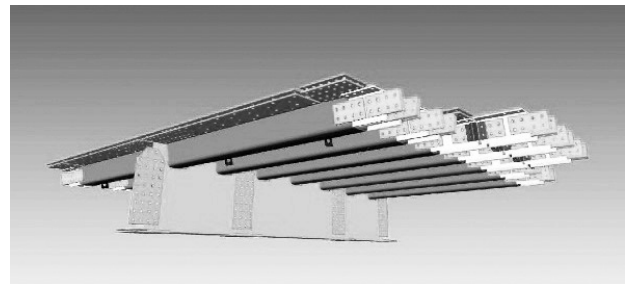
図-6 3Dモデル図

2) 鋼床版の取付けにおいては目違い発生のリスクに備え、予備フィラーと予備ボルトを準備した。新旧部材接合部は部材数が多く、取付け間違いが起きる可能性があったため3Dモデル図(図-6)を活用し事前に全職員、全作業員で目違いがあった場合の使用フィラー等の確認を行い、構造の理解、共有を深めた。また、新設鋼床版の落とし込みに支障のない添接板は工場出荷時に新設部材に取付けておくことで現場での取付け間違いのリスクを事前に排除した。
