4 施工計画

先を深くイメージした施工方法の提案について

宮城県土木施工管理技士会
株式会社 丸本組
工事所長
阿 部 重 一

- (1) 工 事 名：(仮) 雄勝 1 号橋下部工外工事
- (2) 発 注 者：宮城県東部土木事務所
- (3) 工事場所：(国) 398号石巻市雄勝町雄勝字
唐桑地内外
- (4) 工 期：令和元年11月28日～
令和3年9月30日

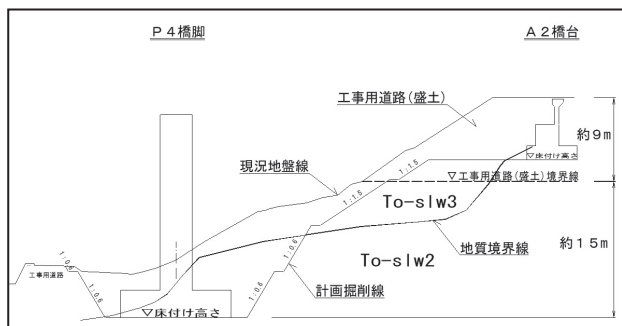
図-2 対象横断面

P4橋脚の掘削対象となる地形は、地山(H≒15m)の上段に、雄勝2号橋を施工するための工事用道路(盛土:H≒9m)が設置されていた。また、工事場所である宮城県雄勝地区は、硯の材料産地であり、雄勝石が有名である。雄勝石は粘板岩であり、設計時のボーリングコアから亀裂が多いことを確認していた。

掘削勾配は、計画では1:0.3であったが、地質が、亀裂の多い粘板岩が主体であり、また、先行して工事が行われていた隣接他社の掘削状況を確認したところ、地層が、流れ盤と受け盤の入り混じった複雑な構造であった。そのため、発注者立会の下試掘を行った結果、1:0.6に変更して施工を開始することとなった。なお、床付け基盤は、強風化粘板岩(以降To-slw3層)の下位にある風化粘板岩(以降To-slw2層)で計画されていた。

このような現場条件から、事前に安定解析を行ったところ、掘削に伴い斜面崩壊を起こす可能性が高いことが判明した。このため、施工に際し、いかに安全性を確保するかが課題であった。また、掘削範囲の直近には、東日本大震災の津波に耐えた柿の木が生えており、住民の強い要望から、同時にこの木を守ることが求められた。対象横断面を図-2に示す。

当初改善策は、モルタル吹付+グラウンドアンカー+受圧板による法面抑止工で解析を行い、法面が安定する結果となったが、モルタル吹付及びグラウンドアンカーによる柿の木への影響が考えられたため、次の改善策を検討することとなった。

次の改善策は、上載荷重を減らすために、盛土(雄勝2号橋を施工するための工事用道路)及びTo-slw3層を、雄勝1号橋A2橋台の床付け高さまで撤去し、残りのTo-slw3層の掘削勾配を1:1.5として解析を行い、法面が安定する結果となった。柿の木については、レーザースキャナーで現況を計測し、3D化することで、切り出し位置と柿の木までの離隔を数値で把握し、柿の木に影響しない掘削形状を立案した。なお施工に先立ち、念のため追肥、ロープ控えを計画した。(図-3)

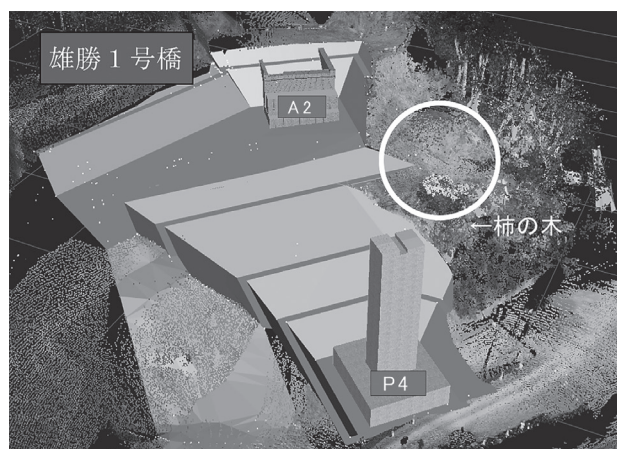
図-3 3D全体図

上記改善策により施工を行い、常時は安定した法面を保持した。しかし、令和3年2月13日に発生した福島沖を震源地とする震度6弱の地震と、翌々日の降雨(57.0mm)により地山が緩み、法

面下部のTo-slw2層が一部崩落した。幸い大事には至らず、柿の木も崩落箇所の上部にあったことと、施工中の対策も功を奏し影響はなかった。

改善策の検討段階では、地震による予測が困難で、計算による安定検討を実施できなかった。また降雨対策として、法面に影響を与えないよう法面上部の平地に排水勾配をもたせ、土側溝を設けて排水を行っていたが、亀裂の多い地山において、地震と降雨が一度に重なり、崩落したと考えられる。せめて、法面をシート等で保護しておけば、崩落は防げたのではないかと反省している。
